Portrait et diagnostic du bassin versant du lac Mégantic - Secteur Est

PORTRAIT ET DIAGNOSTIC DU BASSIN VERSANT DU LAC MÉGANTIC - SECTEUR EST

RAPPORT FINAL

Décembre 2010

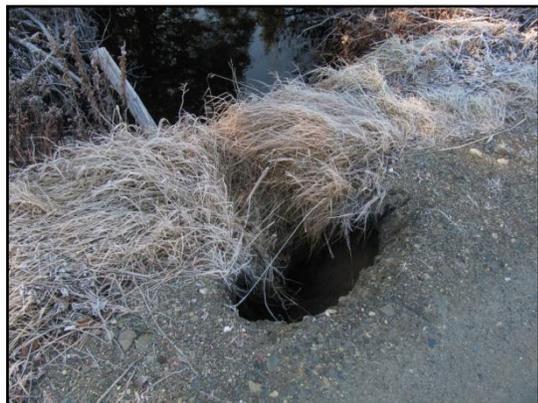
Point 21 : Ponceau situé sous un chemin d'accès forestier. Le ponceau est trop court ce qui provoque le minage de la surface de roulement du côté amont (infiltration d'eau et instabilité du talus). On note également une forte hauteur d'eau dans les fossés adjacents.

Point 21 : Ponceau trop court. Infiltration et érosion de la surface de roulement.

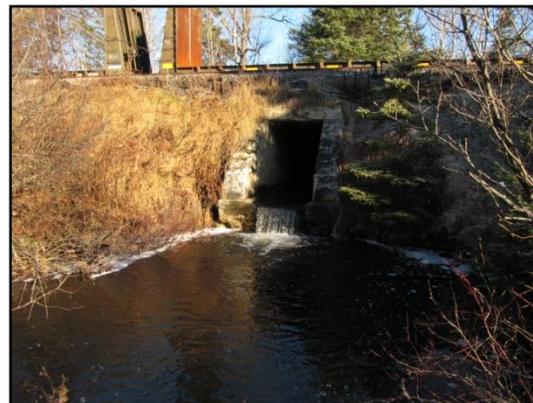
Point 23 : Ponceau en béton et chute de plus de 30 cm.

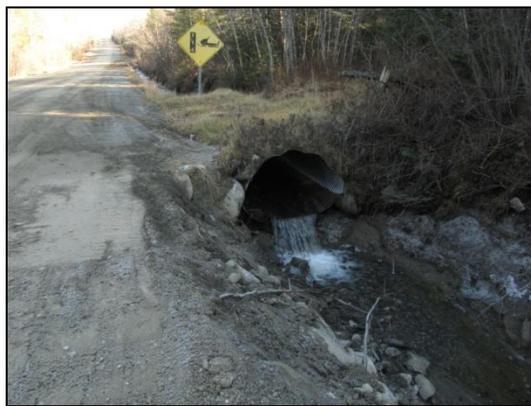
Point 43 : Ponceau située dans le fossé du troisième rang, sous une entrée de sentier de VTT. Présence d'une chute d'une hauteur de 40 cm du côté aval. Les talus sont fortement dégradés et les matériaux de la route sont entraînés directement vers le cours d'eau.

Point 43 : Ponceau avec chute. Talus fortement dégradé.

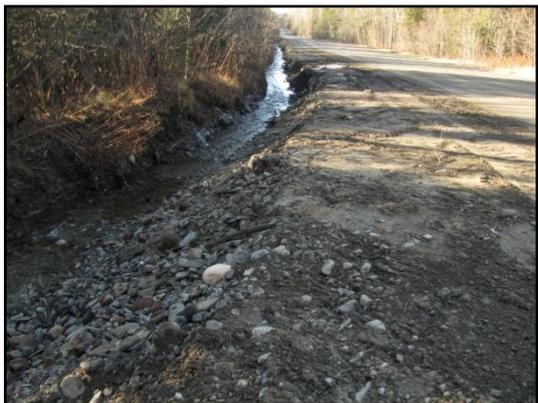
Point 44 : Réfection récente de la route. Aucune stabilisation des talus.

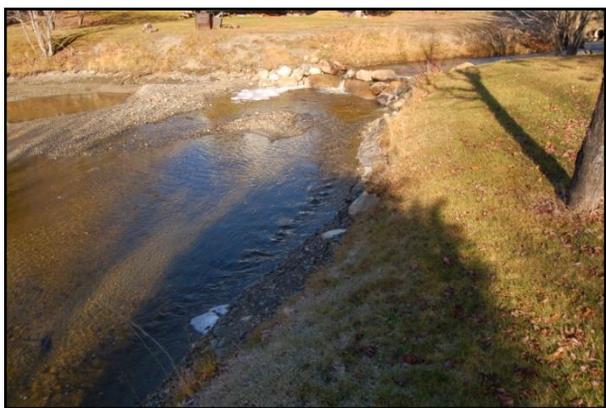
Point 56 : Dépôt important de sédiments. Absence de bande riveraine.

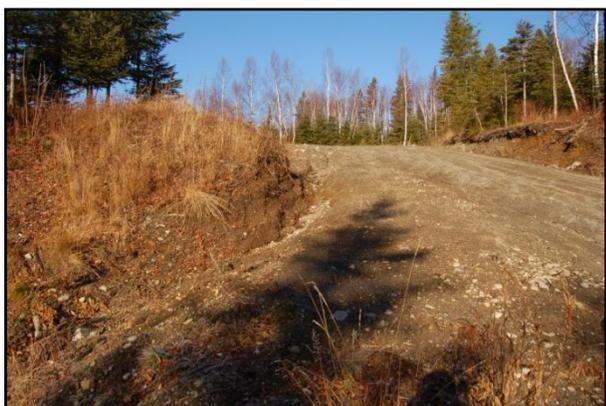
Point 59 : Fossé érodé, ruissellement direct et déboisement.

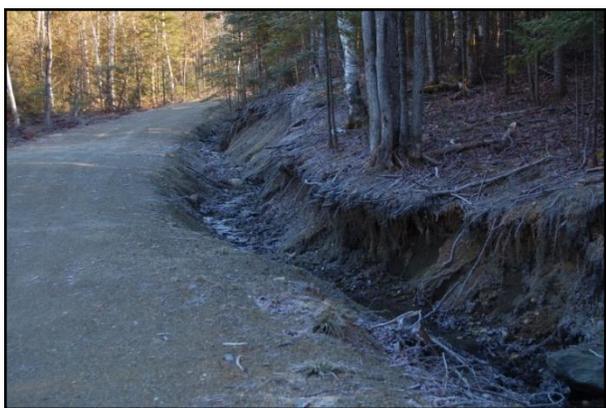
Point 59 : Érosion des fossés. Racines à nu et surplomb.

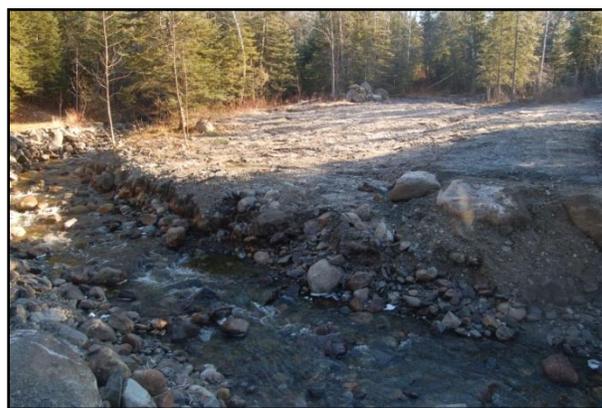
Point 61 : Remblai empiétant dans le cours d'eau. Forte érosion des talus.

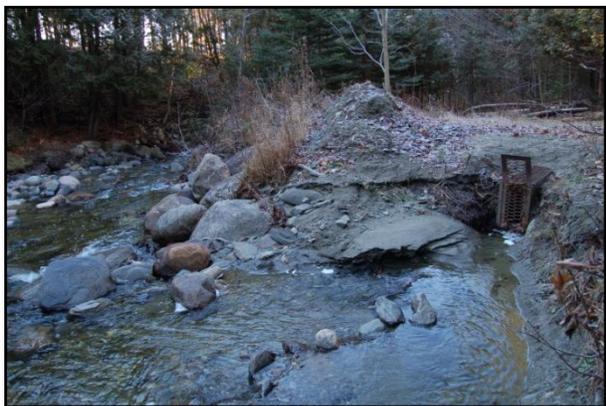
Point 63 : Érosion et dépôts de sable et sédiments.

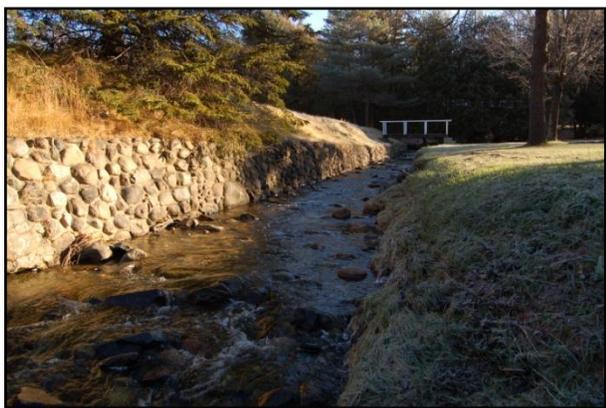
Point 66 : Muret et absence de bande riveraine.

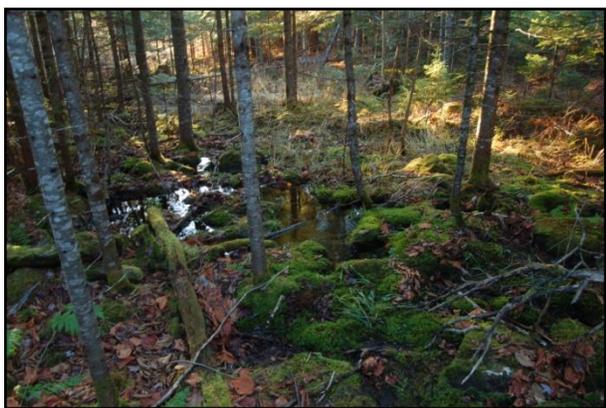
Point 78 : Source du ruisseau. Résurgence de la nappe phréatique, milieu bien boisé.

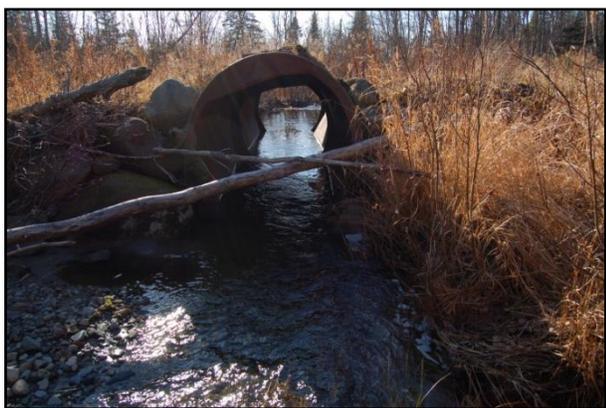
Point 95 : Gros ponceau. Observation de poissons.

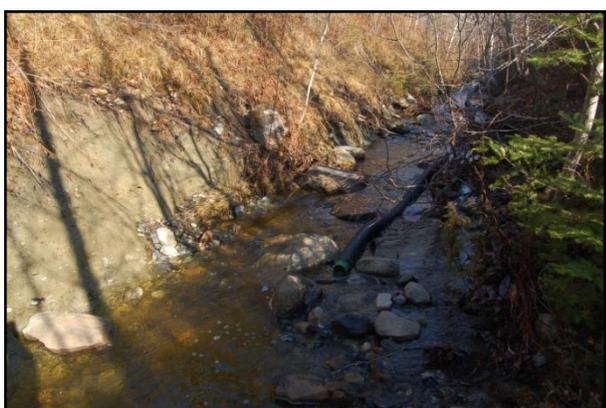
Point 97 : Effondrement d'une section de talus sur la rive gauche.

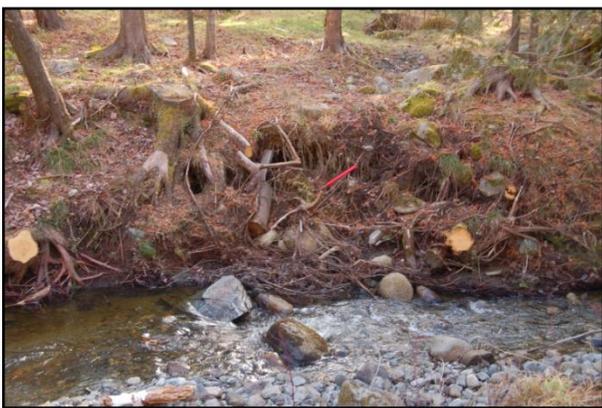
Point 104 :Érosion de la berge et affaissement.

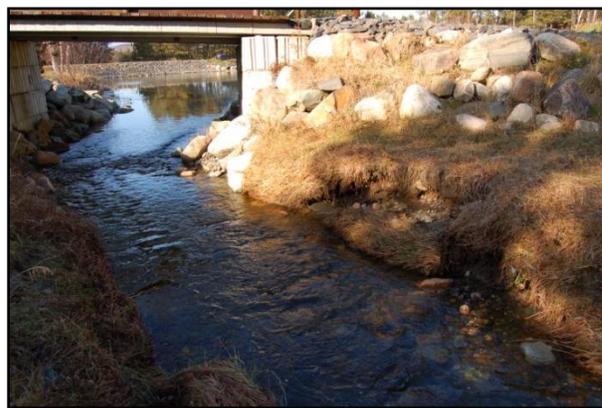
Point 105 : Érosion des berges et absence de bande végétale.

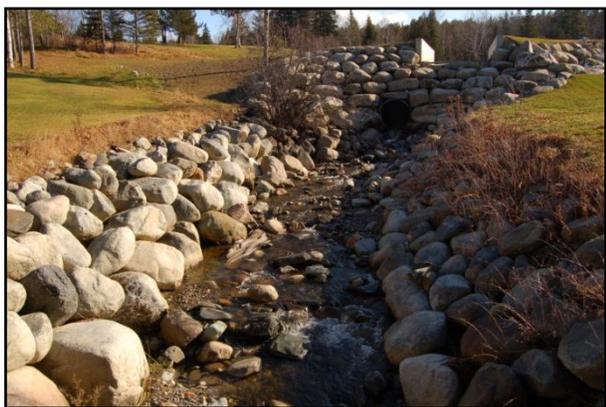
Point 109 :Enrochement des berges et vue du barrage.

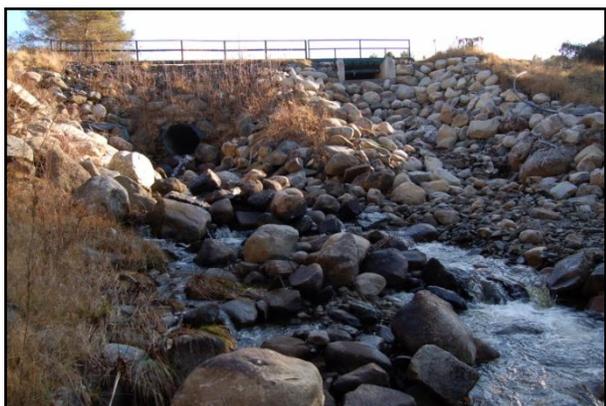
Point 110 :Barrage entravant la montaison des poissons.

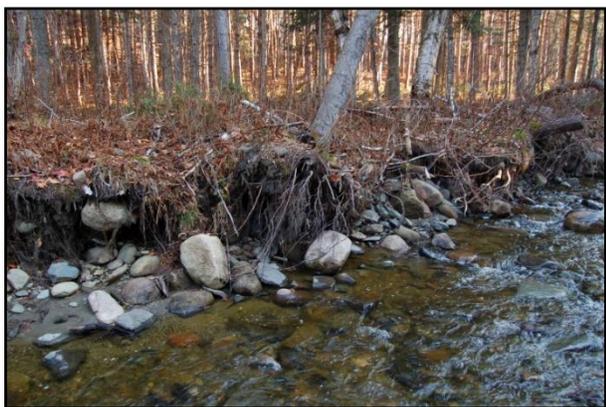
Point I 13 :Érosion importante et arbres avec racines à nu en surcharge.

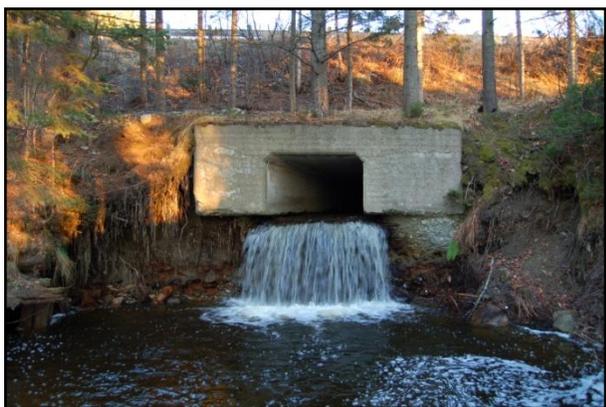
Point I 14 :Ponceau avec chute importante.

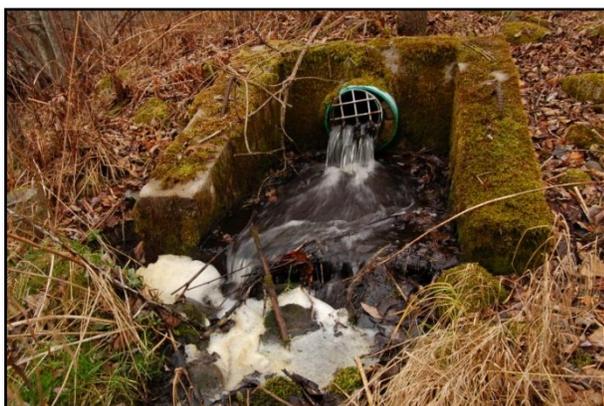
Point I27 : Sortie de drain à proximité de l'étang d'épuration s'écoulant dans le ruisseau.

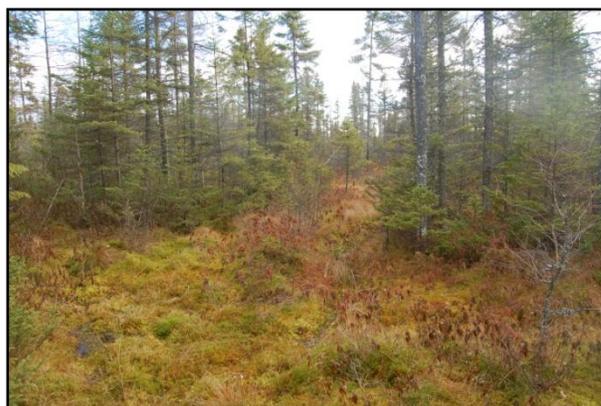
Point I29 : Début d'une zone humide et écoulement diffus.

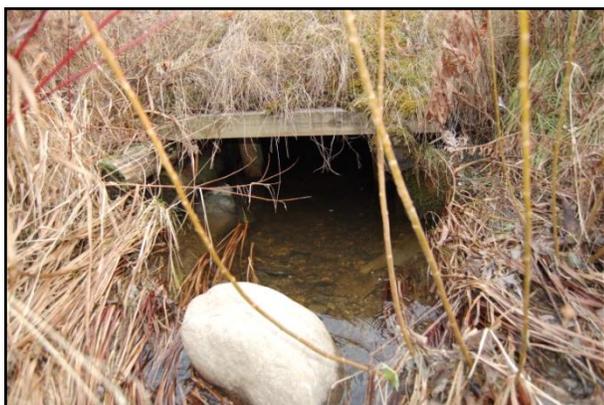
Point I34 : Ponceau stabilisé par un support de bois.

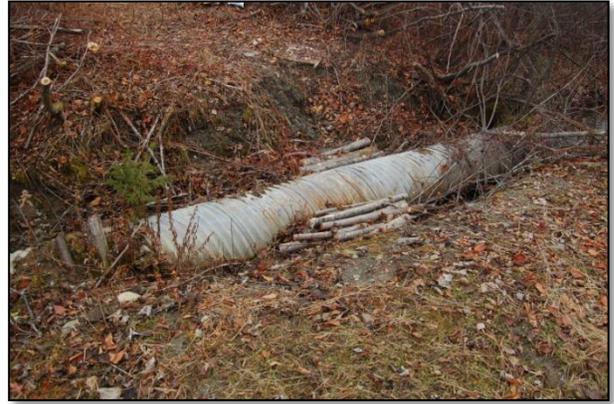
Point I38 :Vue du dessus du ponceau. Le chemin a été emporté par le passage de l'eau.
