DIAGNOSTIC ENVIRONNEMENTAL GLOBAL DU BASSIN VERSANT DES SECTEURS DE PIOPOLIS ET DE LA BAIE DES SABLES (MUNICIPALITÉS DE LAC-MÉGANTIC, NANTES, MARSTON ET PIOPOLIS)

PROGRAMME SCHÉMA D'ACTION GLOBAL POUR L'EAU (SAGE)

AVRIL 2007

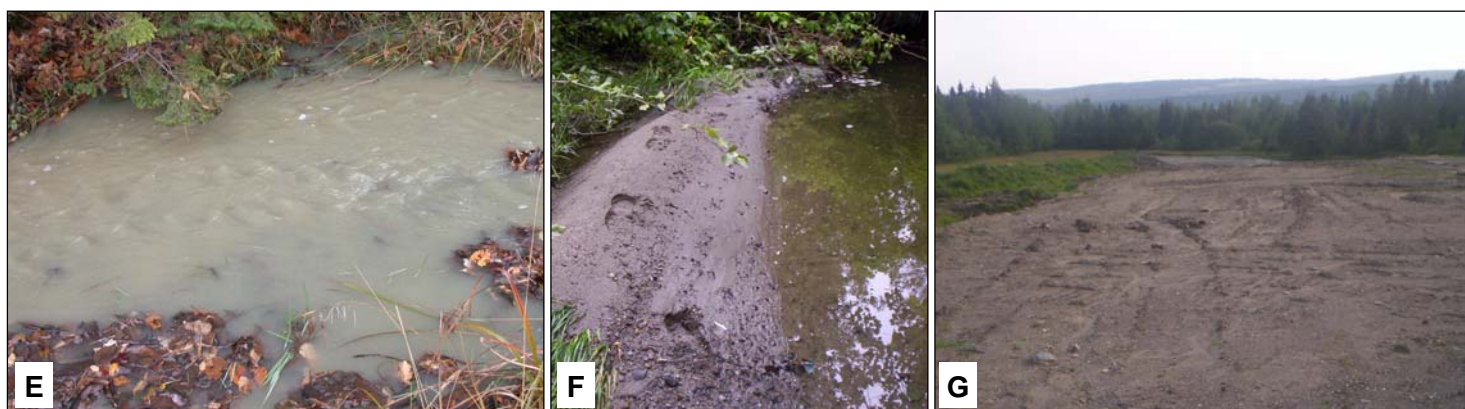
Emb. 6

E : Eaux troubles par temps de pluie (point 9) **F** : Accumulation de sédiments (point 15) **G** : Sol à nu (point 19)

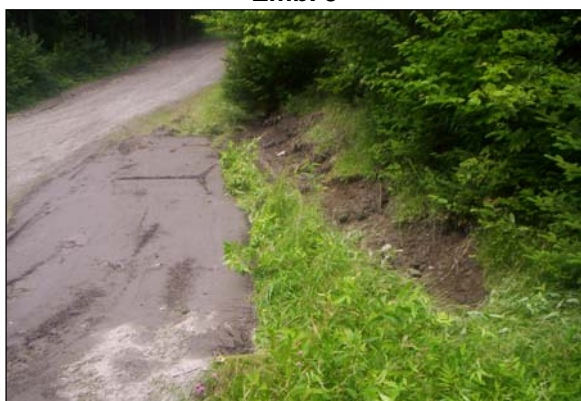
Emb. 5

H : Fossé à nu et accumulation de sédiments sur la route (point 23)

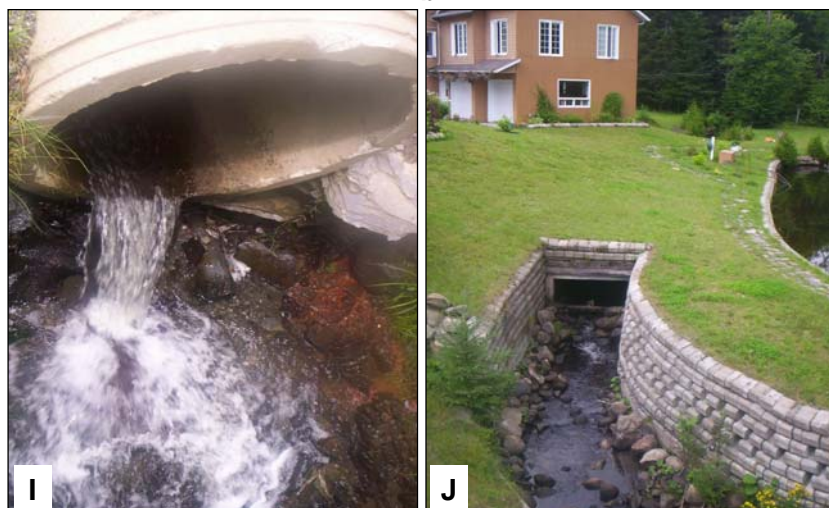
Emb. 4

I : Ponceau surélevé (point 27)
J : Artificialisation de la rive (point 28)

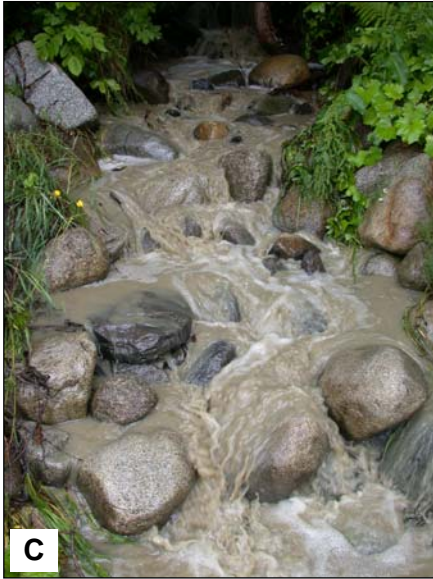
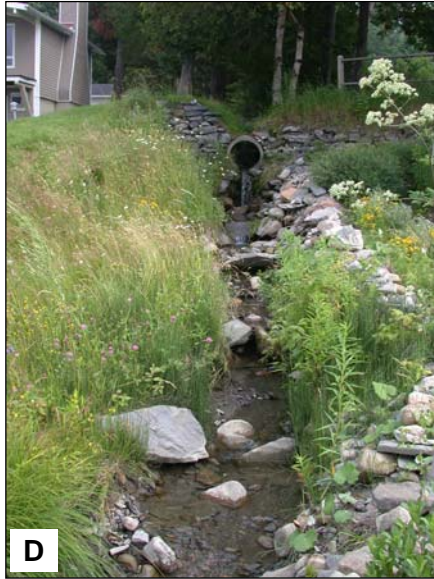
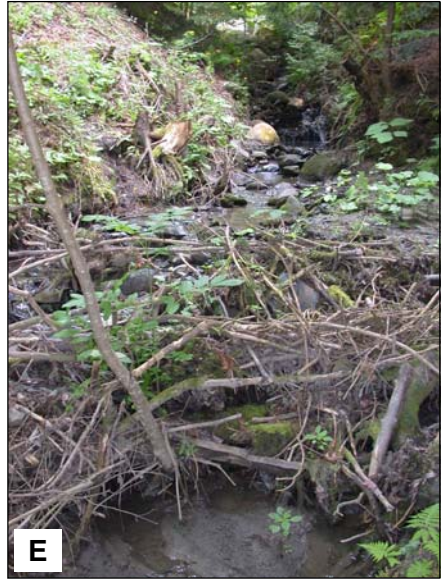
Ruisseau B

C : Eaux troubles **D** : Artificialisation des rives (*point 38*) **E** : Accumulation débris ligneux (*point 43*)

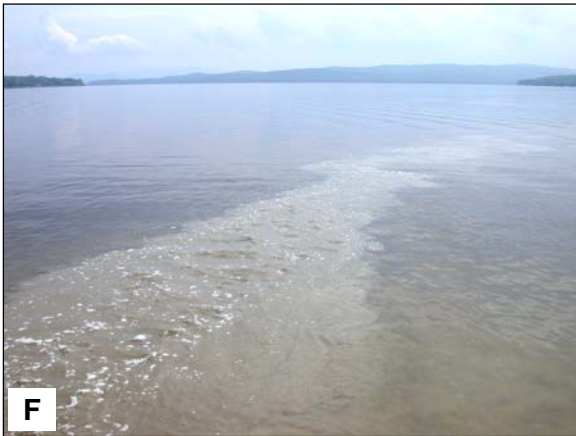
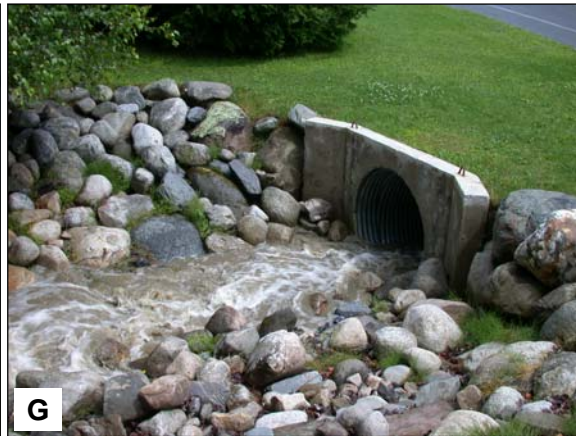
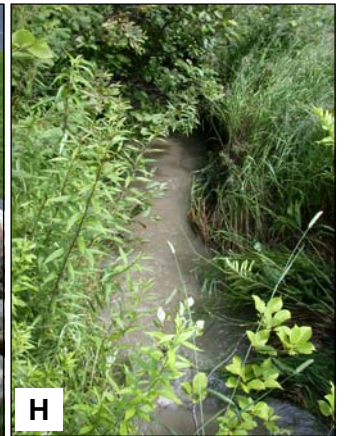
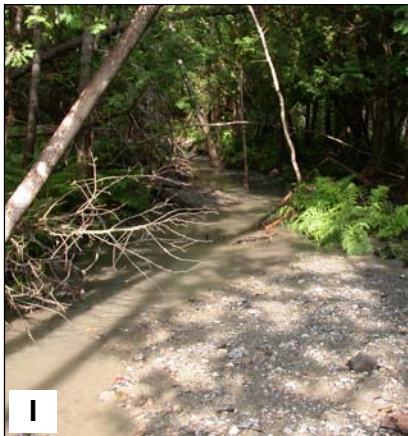
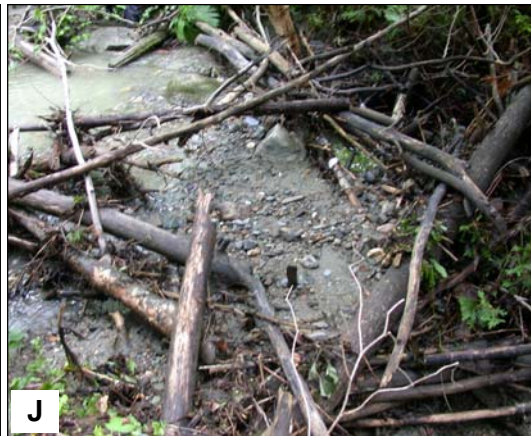
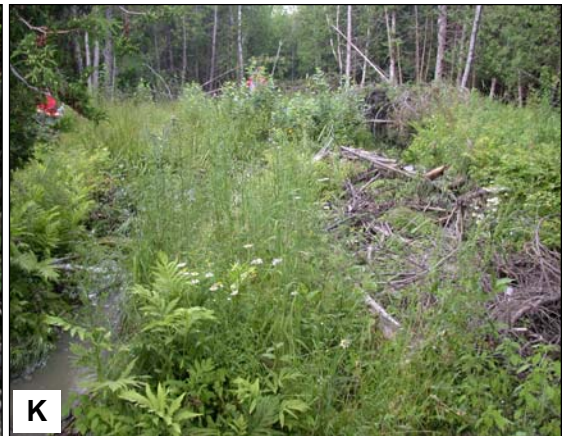
Ruisseau C

F : Panache de sédiments (*point 48*) **G** : Artificialisation des rives (*point 49*) **H** : Eaux troubles (*point 52*)
I : Dépôts de sédiments (*point 53*) **J** : Débris ligneux (*point 60*) **K** : Coupe d'arbres (*point 58*)

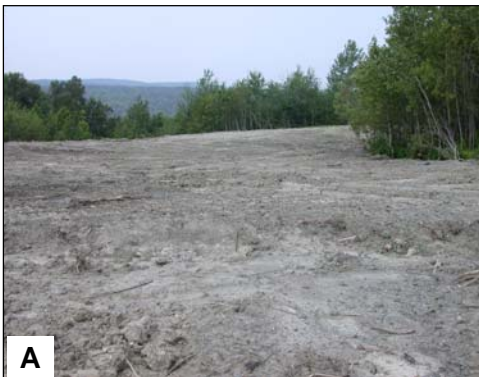
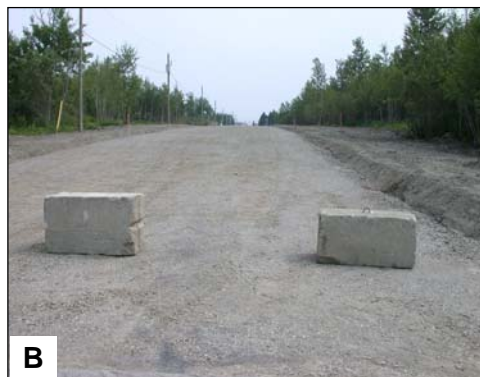
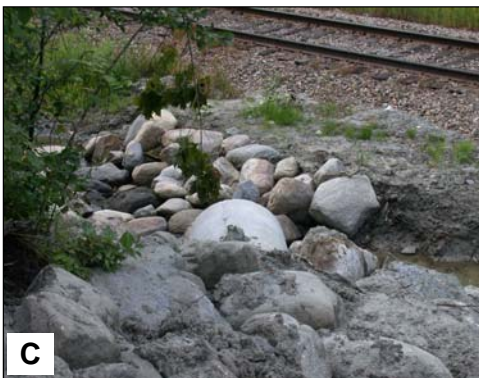
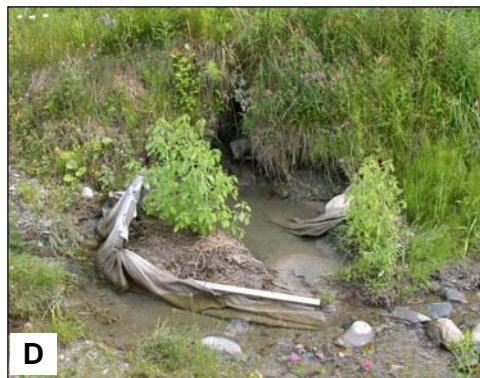
Figure 15 : Photos prises lors de l'inventaire de la voie ferrée et de la piste cyclable

A : Sol à nu (*point 65*)

B : Érosion (*entre points 65 et 68*)

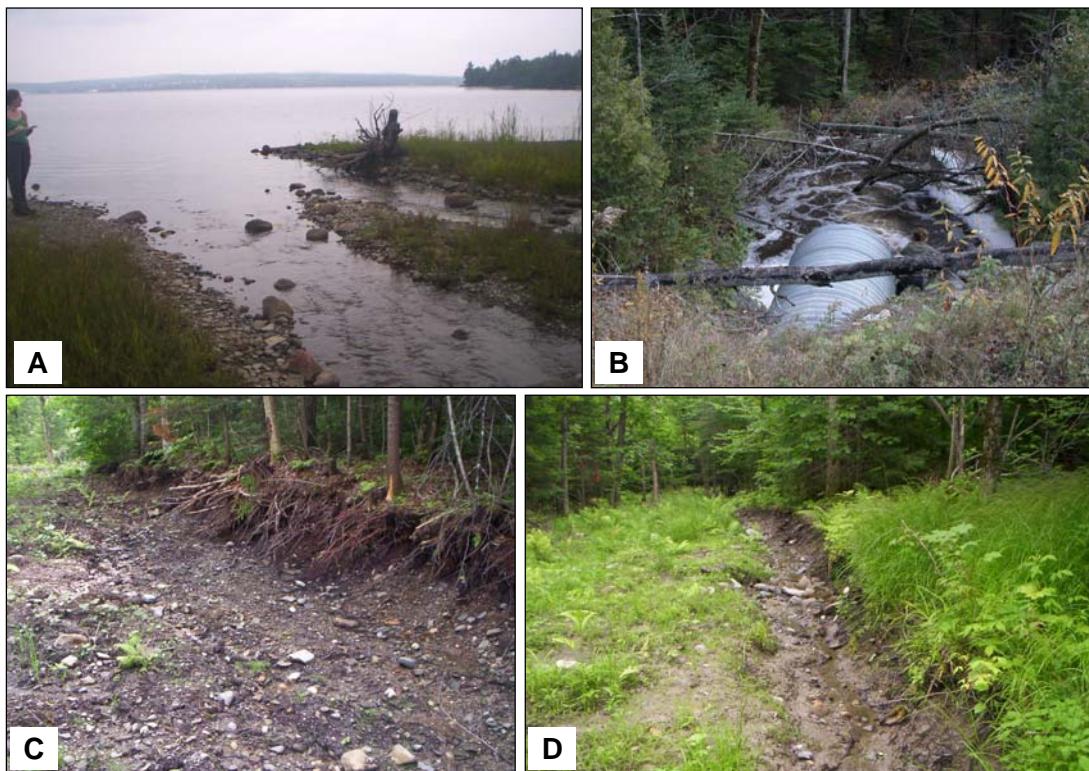
Ruisseau D

A : Embouchure (point 79) B : Ponceau surélevé (point 80)
C : Érosion du chemin forestier (point 81) D : Fossé de drainage érodé (point 82)

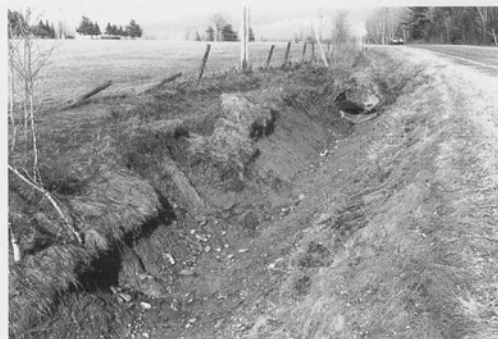
Photographie no 1 : Section nettoyée à l'été 1995 selon la méthode traditionnelle. Cette photographie prise au printemps 1996 permet de constater les effets dévastateurs de l'érosion (solifluxion et décrochage) sur les talus du fossé.
 (Route 222-01-140, vue vers l'est) (Photo: RAPPEL)

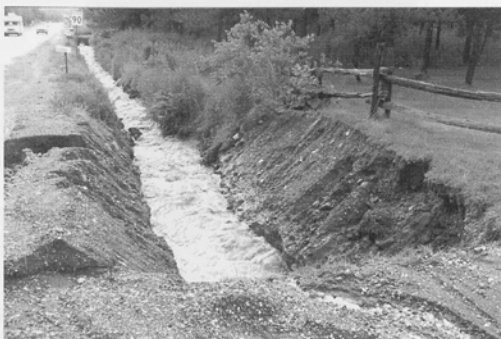
Photographie no 2 : Début de section nettoyée selon la méthode traditionnelle pour les premiers mètres, puis selon la méthode du tiers inférieur pour le reste. La photographie a été prise lors de la période de fortes précipitations de la mi-juillet 1996 et moins d'une semaine après l'intervention de nettoyage du fossé. Remarquer la forte érosion déjà en place dans les premiers mètres alors que la partie creusée selon la méthode du tiers inférieur est demeurée presque intacte.

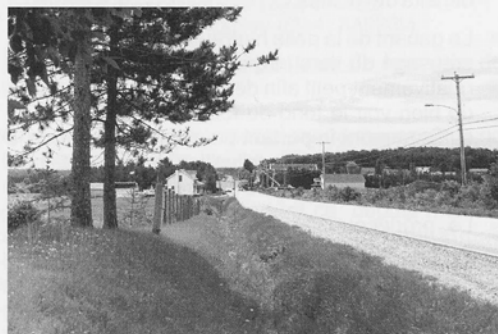
Photographie no 3 : Une route dont les fossés sont nettoyés selon la méthode du tiers inférieur s'intègre de manière plus harmonieuse dans l'environnement. Les fossés en végétation offrent une transition plus graduelle entre la route et le paysage agricole ou agro-forestier environnant.

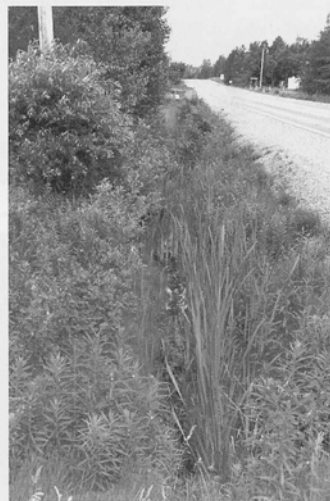
Photographie no 4 : La protection des lacs et des cours d'eau naturels commence loin en amont dans le bassin versant. Les fossés routiers constituent certainement l'un des éléments importants de la problématique, mais il en va de même de nos attitudes et de nos attentes en matière de drainage routier. Il faut à tout prix changer notre conception d'un fossé routier "propre" et s'habituer à y voir une végétation luxuriante. (Photo: RAPPEL, 97-07-07)

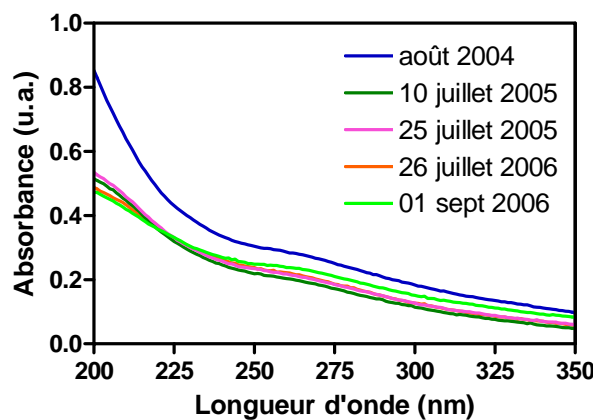
Figure 9 : Spectres UV représentatifs de l'eau du lac (fosse)
