LA PROTECTION ET LA RESTAURATION DU LAC MCKENZIE :  
PORTRAIT, DIAGNOSTIC ET PRISE EN CHARGE

Essai présenté au Centre universitaire de formation en environnement  
en vue de l'obtention du grade de Maître en Environnement (M. Env.)

CENTRE UNIVERSITAIRE DE FORMATION EN ENVIRONNEMENT  
UNIVERSITÉ DE SHERBROOKE

Sherbrooke, Québec, Canada, mars 2007

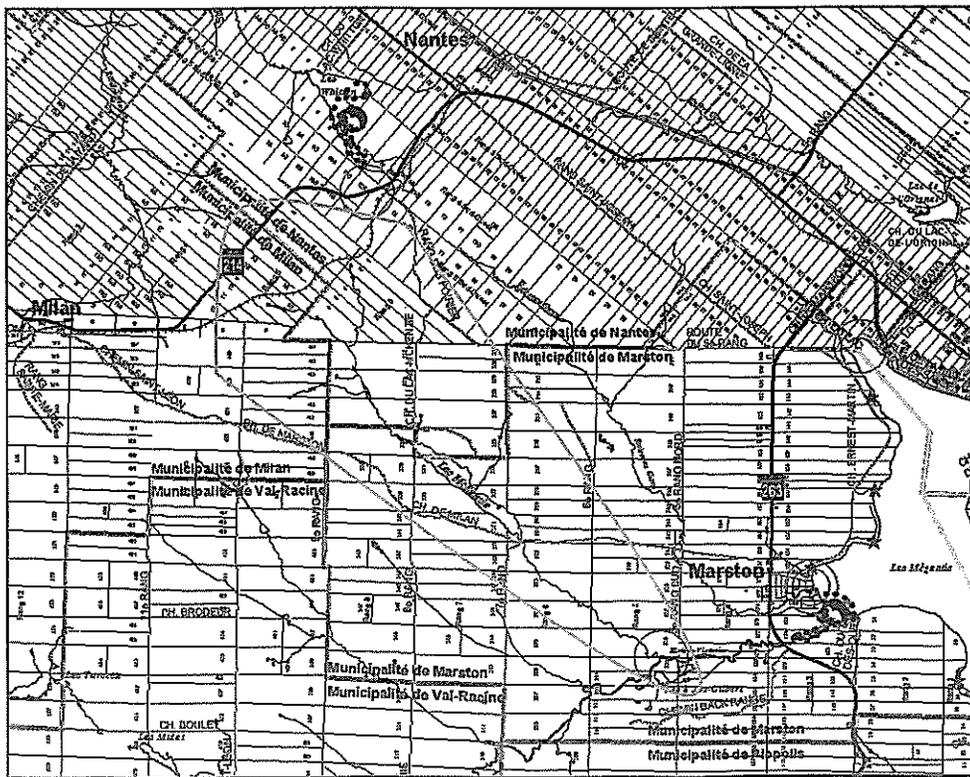
Le bassin versant du lac McKenzie se situe dans la M.R.C. du Granit, en Estrie. Il occupe une superficie d'environ 29,4 km<sup>2</sup> (MRNF 2000) entièrement incluse dans la région naturelle des Appalaches (Bourque 2004), laquelle se compose principalement de formations rocheuses de schistes argileux et ardoisiers, de grès, de granit et de calcaire (Morin et Boulanger 2005). La tête du bassin versant est partagée entre les municipalités de Nantes et de Milan, alors que la majeure partie du lac McKenzie et son émissaire se trouvent sur le territoire municipal de Marston (figure 1.1).

Figure 1.1 : Territoire à l'étude et ses limites administratives  
Adapté de M.R.C. du Granit (2003)

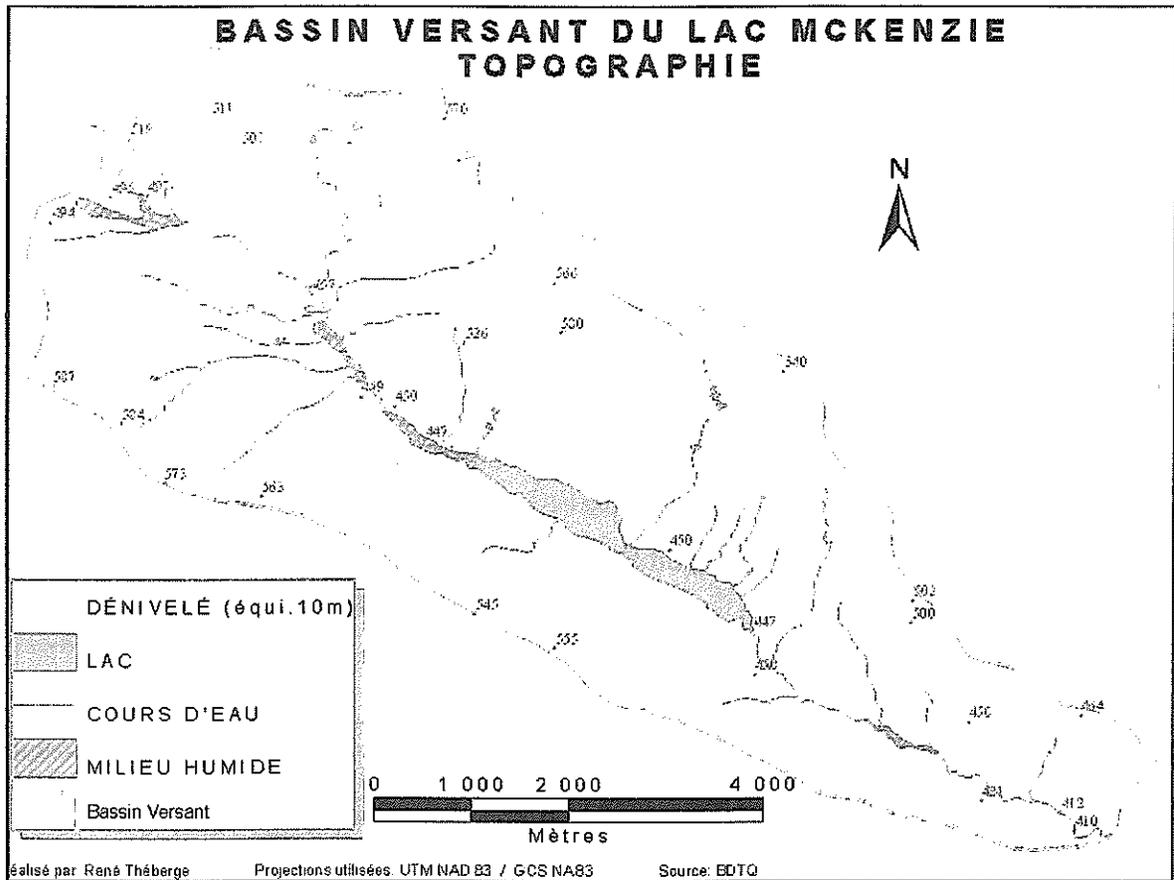
Figure 1.2 : Carte topographique du bassin versant du lac McKenzie

Le relief du territoire à l'étude est composé principalement de collines arrondies, avec un dénivelé maximal de 130 mètres et une pente inférieure à sept pour cent (figure 1.2).

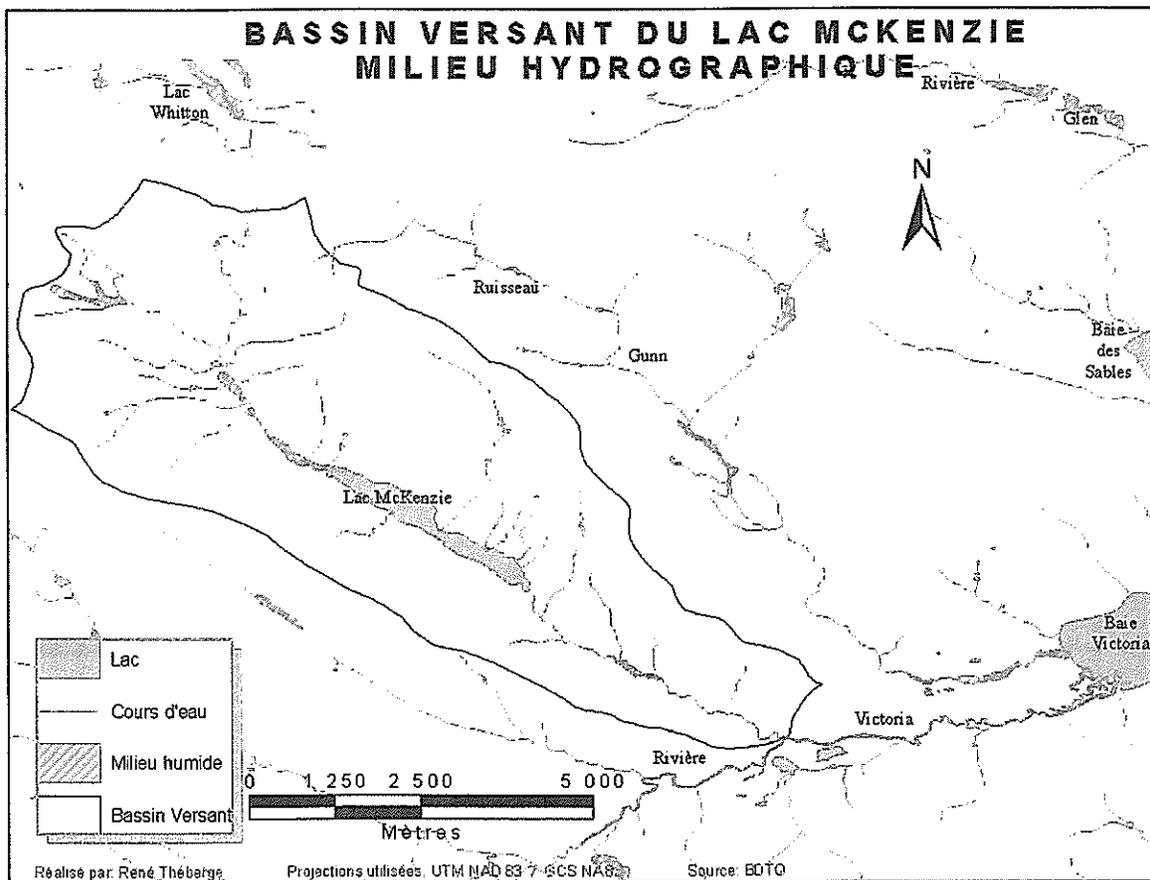
Figure 1.4 : Bassin versant du lac McKenzie

Un réseau dendritique de ruisseaux d'ordres un et deux fusionne à la tête du bassin versant du lac McKenzie pour former son affluent principal, une petite rivière d'une profondeur

moyenne approximative de 1,5 m et d'une largeur moyenne d'environ 3 m, dont les méandres sillonnent un milieu humide. Par ailleurs, une dizaine d'autres ruisseaux permanents ou intermittents drainent le bassin versant et alimentent directement le lac McKenzie. Le plus important de ceux-ci semble être celui qui sillonne le versant est et qui se déverse au centre du lac. L'émissaire du lac est un ruisseau qui se déverse dans la rivière Victoria, 4 km plus loin. Au total, quatre milieux humides sont répertoriés sur le territoire du bassin versant, trois en amont et un en aval du lac McKenzie (figure 1.4).

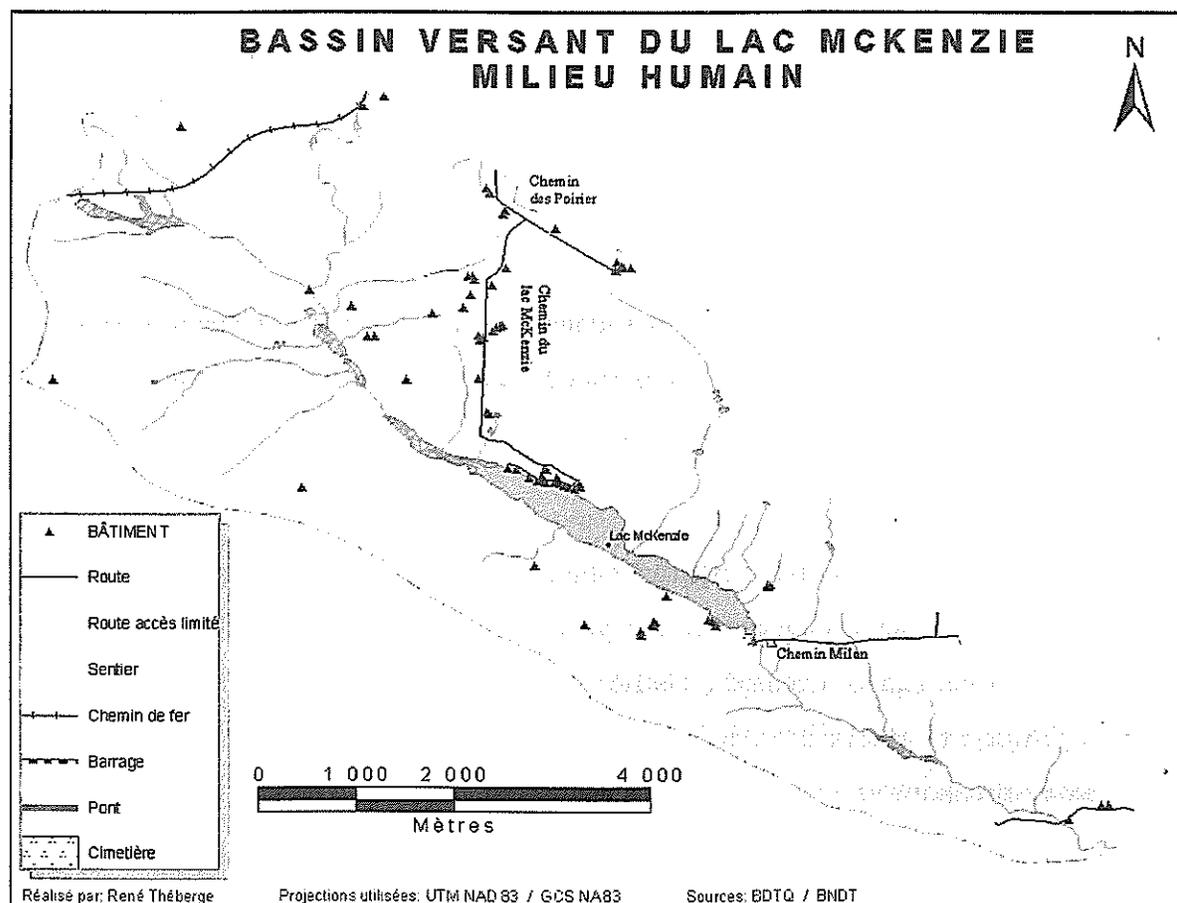
Figure 1.5 : Occupation du territoire du bassin versant du lac McKenzie

Près de 95 pour cent du territoire du bassin versant du lac McKenzie est occupé par la forêt (figure 1.5). De 1945 à 1998, une grande partie du territoire a fait l'objet de coupes forestières (annexe 5). En 1998, de 1000 à 5000 m<sup>3</sup> de bois étaient récoltés annuellement

dans cette région (COBARIC 2000). Quelques terres agricoles sont présentes le long des chemins du Lac McKenzie et des Poirier. Ensemble, elles couvrent environ deux pour cent de la superficie totale du bassin versant.

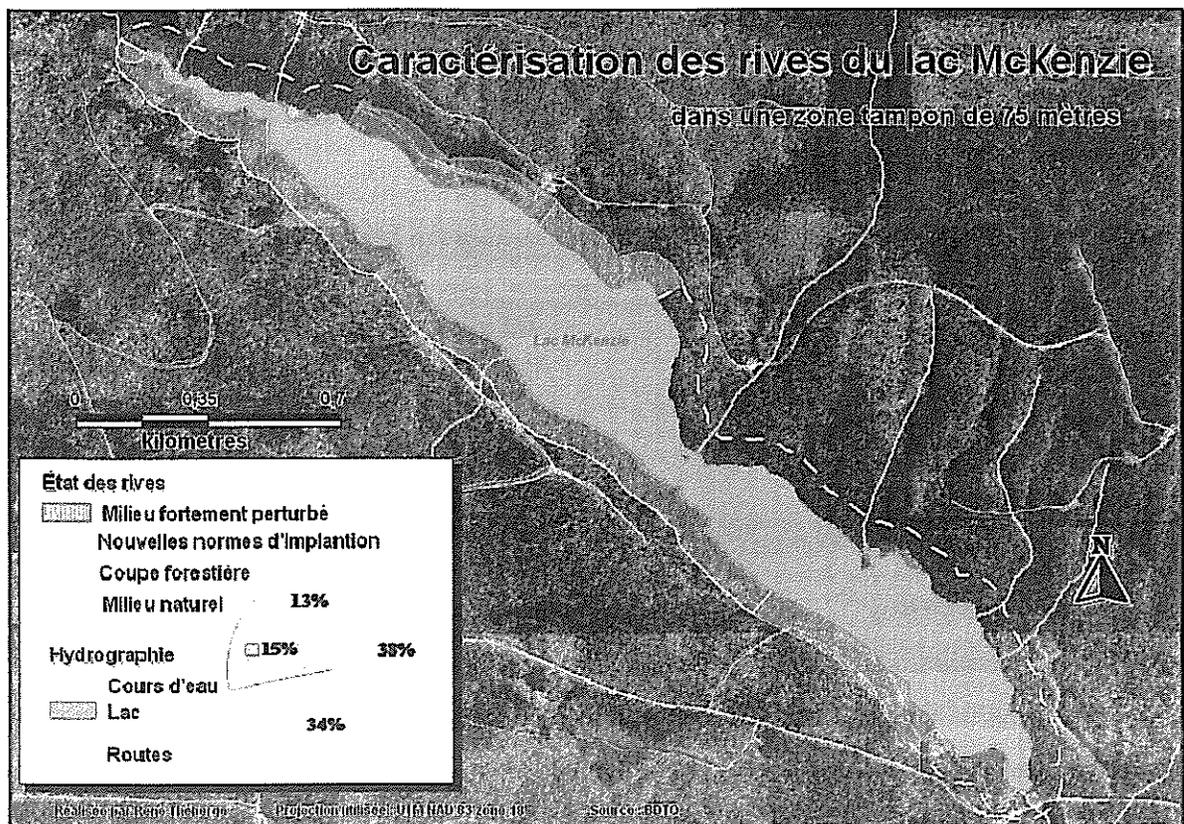
Figure 2.2 : Évaluation du milieu riverain du lac McKenzie  
Inspiré de M.R.C. du Granit (1984, pp.105-106)

En somme, il en résulte que 38 % de la rive est à son état naturel, 34 % a subi une coupe d'environ la moitié de son couvert forestier, 15 % est fortement affectée par les anciennes pratiques riveraines, puis le 13 % restant est occupé par des chalets riverains établis selon les normes révisées de la M.R.C. du Granit.

normes d'interventions applicables ne fut pas évaluée. D'autre part, l'appellation « nouvelles normes d'implantation » concorde à l'implantation résidentielle selon les normes du *Schéma d'aménagement révisé* de la M.R.C. du Granit (2003), soit : une superficie minimale de lotissement de 5 400 m<sup>2</sup> et une bande de protection riveraine étendue à 30 m. Finalement, les bandes identifiées « milieu fortement perturbé » sont le résultat de l'implantation riveraine en densité trop élevée, de chalets situés trop près du lac, d'un déboisement excessif et de la présence de pelouse jusqu'au lac.

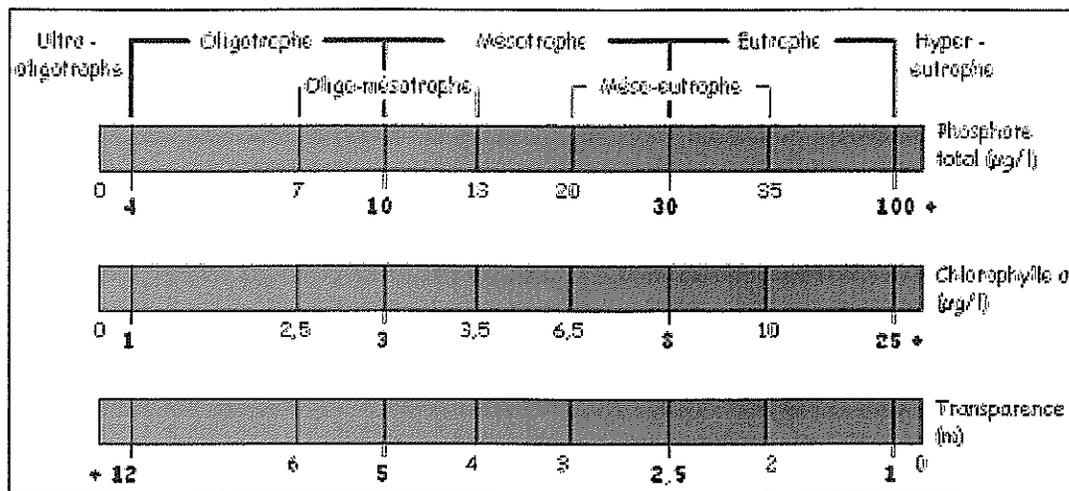
Figure 2.3 : Diagramme de classement du niveau trophique des lacs  
Tiré de MDDEP (2002a)

En comparaison aux valeurs guides de la figure 2.3, les données de 1984 démontrent un taux élevé de phosphore (200 µg/l) et de chlorophylle *a* (17 µg/l). Ces données laissent croire que la faible transparence de l'eau observée à ce moment serait causée par la présence de phytoplancton. Dans un tel cas, une coloration verte de l'eau est observable (Lapalme 2006). Quant à eux, les résultats de 2006 indiquent une faible concentration en phosphore total. La mesure des MES est faible, donc la faible transparence de l'eau ne serait pas imputable à la présence de terre dans l'eau, laquelle aurait d'ailleurs eu une coloration brune. Une hypothèse demeure : la présence de matières humiques serait responsable de la faible transparence de l'eau. Les matières humiques sont le résultat de la décomposition des matières organiques, processus abondant dans les milieux humides. Cette hypothèse peut être vérifiée en mesurant le carbone organique dissous (COD) dans l'eau. Aussi, il ne faut pas oublier que chacun de ces éléments peut contribuer dans une certaine mesure à l'effet de diminution de la transparence de l'eau.

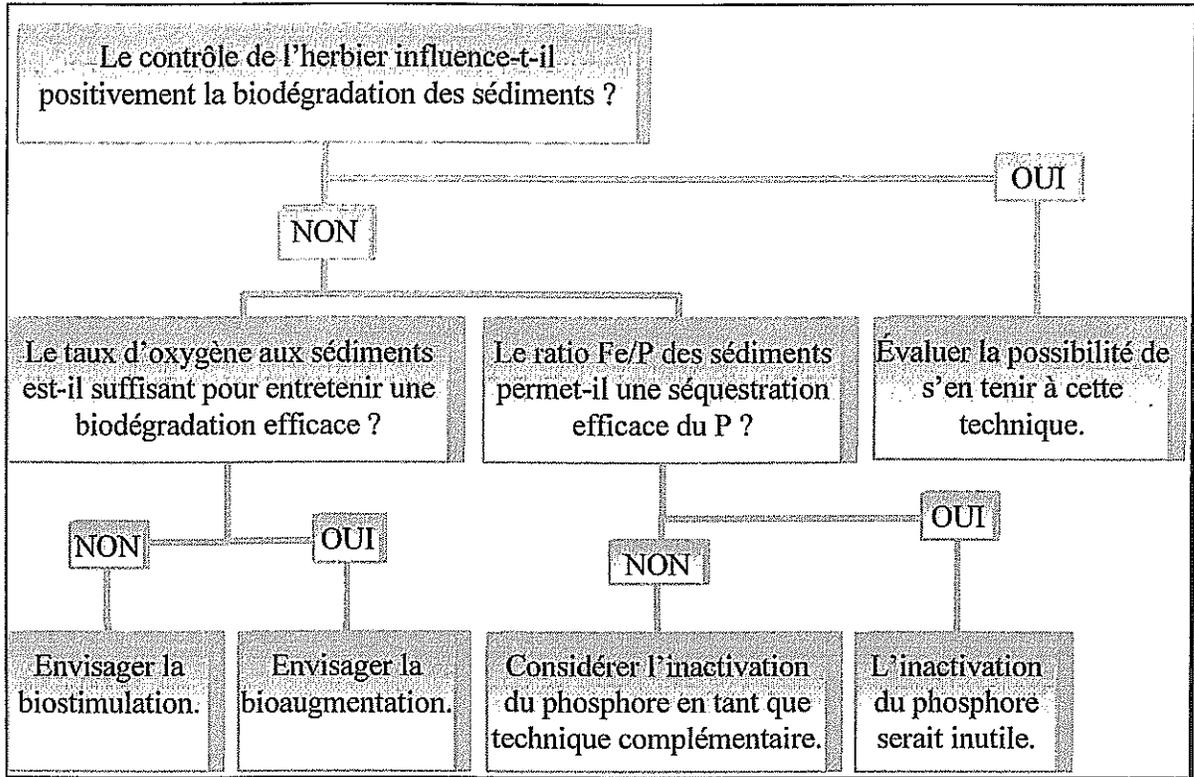
Figure 5.1 : Organigramme hiérarchique pour le choix d'une technique de restauration applicable au lac McKenzie

Ensuite, en suivant les conditions d'oxygénation aux sédiments pendant toute une année, il sera possible de juger si la biostimulation est applicable pour la réduction des sédiments. Dans le cas où aucun déficit en oxygène ne serait observé, la bioaugmentation serait plus pertinente.

Finalement, il s'agira d'évaluer le ratio fer/phosphore dans les sédiments afin de pouvoir estimer le potentiel de séquestration du phosphore. Cette donnée indiquera s'il est approprié de compléter le programme de restauration avec des mesures d'inactivation du phosphore pour éviter son relargage lors de la biodégradation des sédiments. La figure 5.1 résume le processus logique à suivre afin de trouver l'option de restauration s'appliquant le mieux au lac McKenzie.

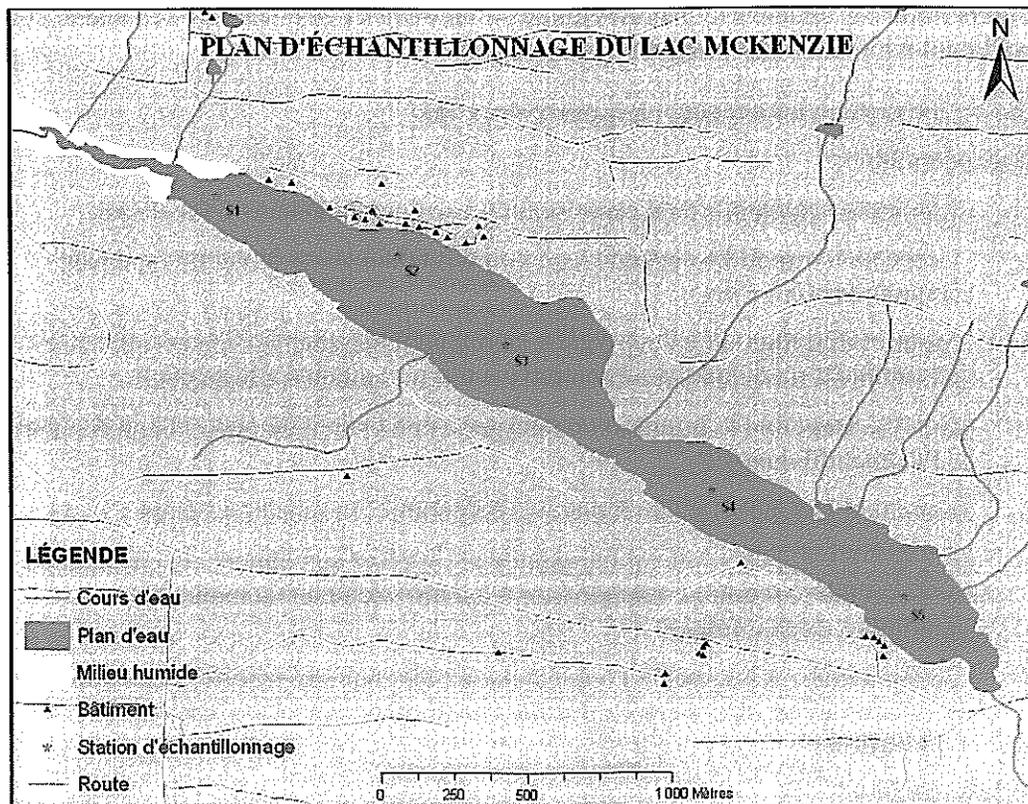
Figure 3.1 : Plan d'échantillonnage du lac McKenzie

Cinq stations de mesure et d'échantillonnage (S1 à S5 sur la figure 3.1) furent prévues sur le lac McKenzie (figure 3.1). Le nombre et l'emplacement des stations furent choisis en fonction de la bathymétrie du lac, de la densité des plantes aquatiques et des informations désirées (plus de détails à la section 3.3).

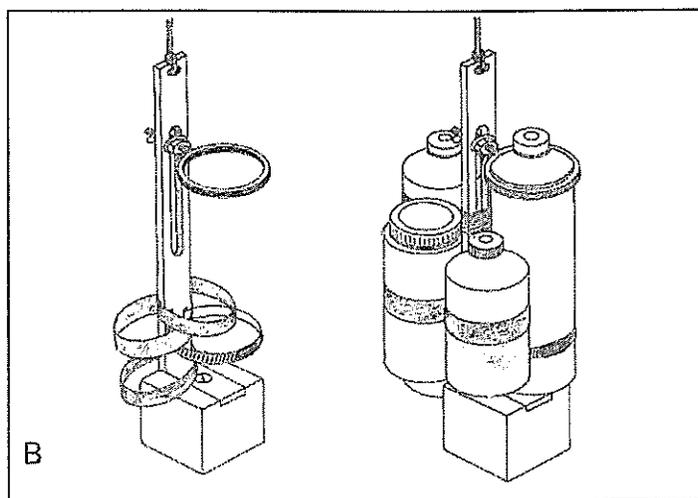
Figure 3.2 : Montage utilisé par le MDDEP pour l'échantillonnage des cours d'eau  
Tiré de Hébert 2000, p.18.

- i. Rincer la bouteille de transfert quelques fois avec l'eau du lac, à l'endroit à échantillonner.
- ii. Fixer la bouteille à un socle lesté, tel qu'illustré à la figure 3.2.

- iii. Enlever le bouchon et laisser descendre la bouteille dans l'eau à une vitesse constante, de sorte à échantillonner toute la colonne d'eau. Ne pas laisser l'équipement toucher le fond car cela aurait pour effet de remuer les sédiments, ce qui risquerait de contaminer l'échantillon.
- iv. Remonter l'échantillon à la surface.
- v. Dévisser le bouchon du récipient d'analyse et le conserver dans un endroit propre.
- vi. Transférer de la bouteille de transfert vers le récipient d'analyse, en prenant soin de la remplir à ras bord (jusqu'à l'épaulement du récipient s'il s'agit d'analyses microbiologiques; se référer au guide en cas de doute).
- vii. Refermer hermétiquement le récipient d'analyse et le conserver dans un endroit sec et propre.
- viii. Conserver les échantillons dans une glacière propre à 4 °C (matériel habituellement fourni par le laboratoire).

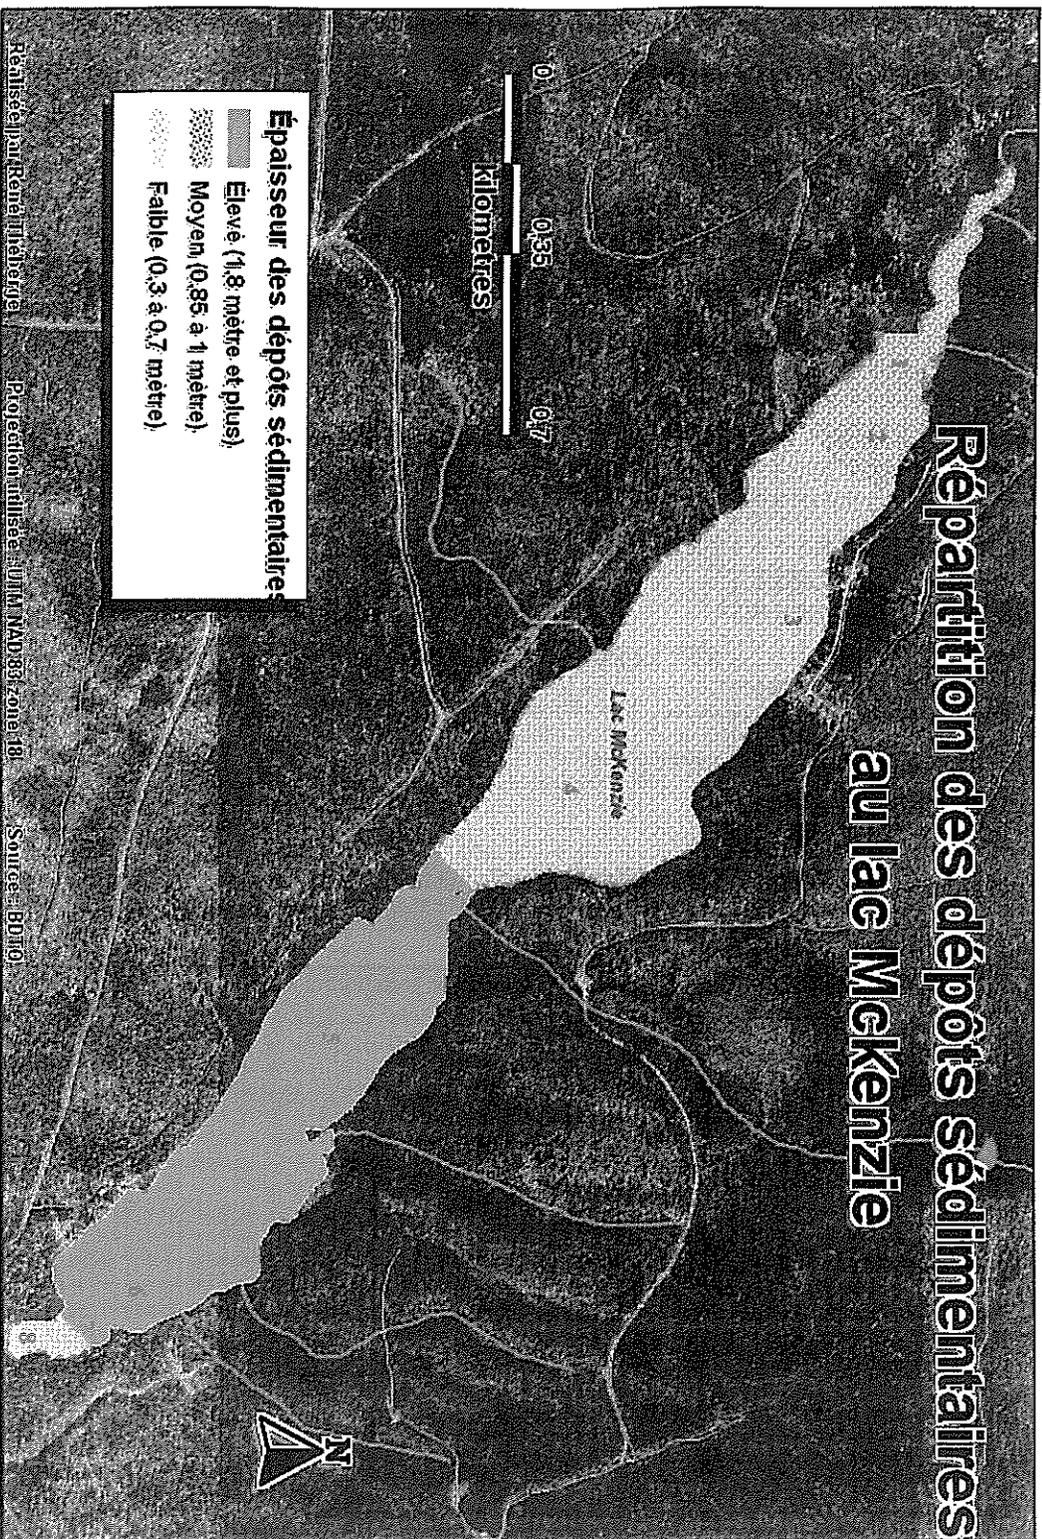
# Répartition des dépôts sédimentaires au lac McKenzie

Voir tableau de données page suivante

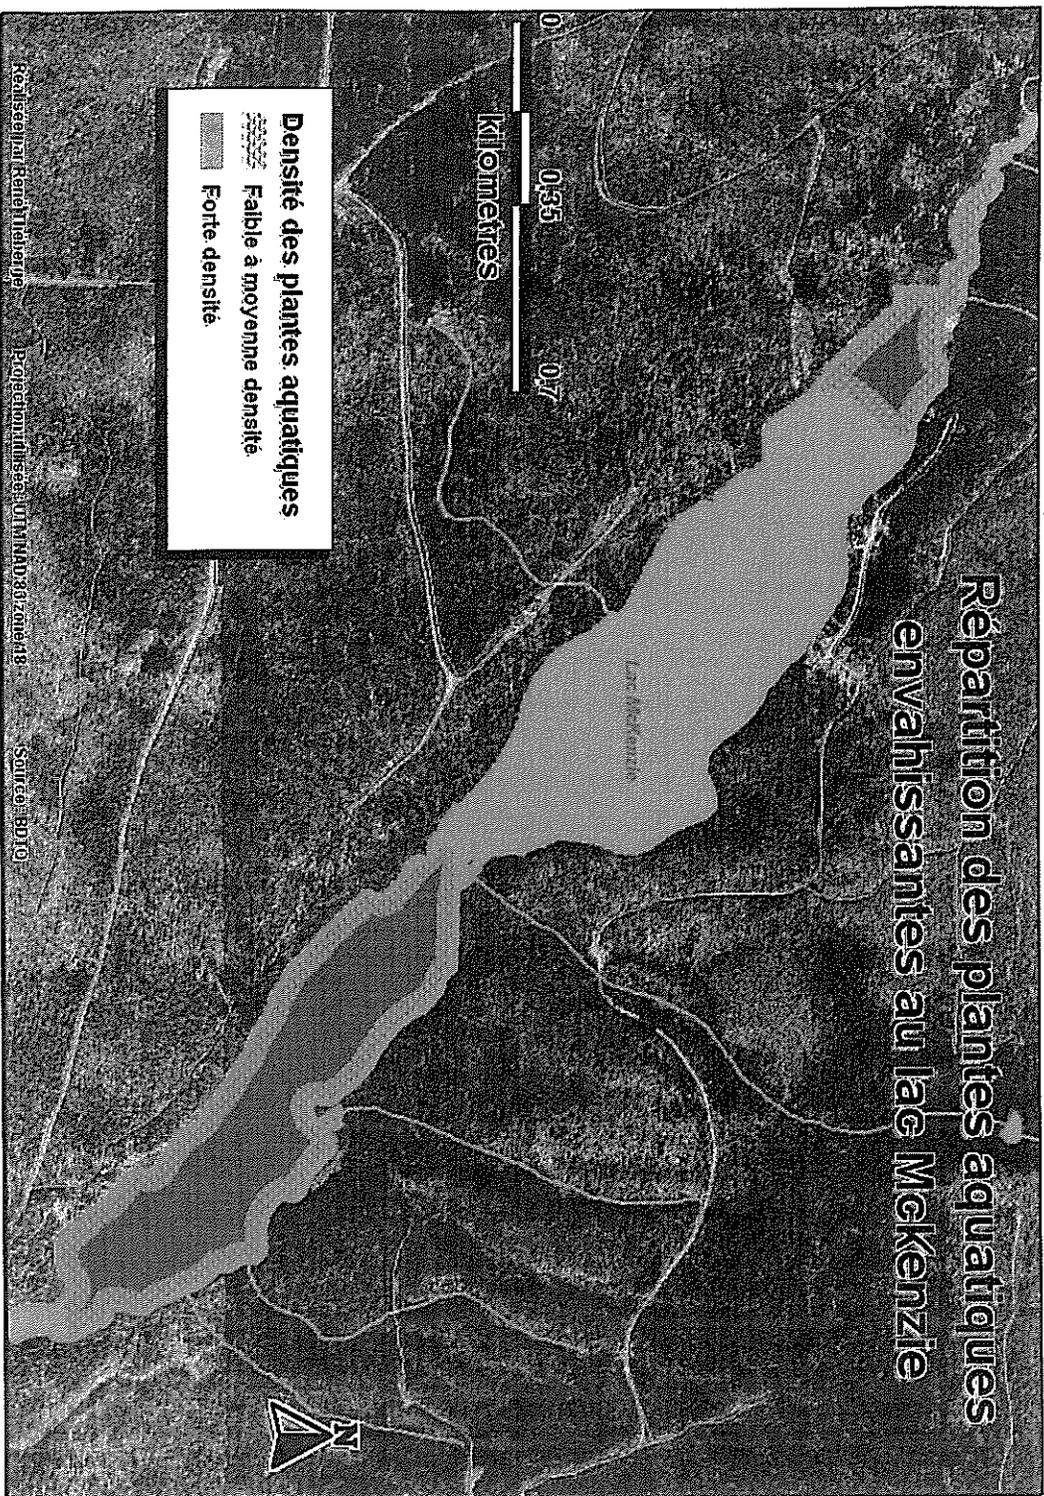
**ANNEXE 3 : CARTE DES PLANTES AQUATIQUES ENVAHISSANTES AU LAC MCKENZIE**

Détails de l'inventaire au tableau 4.4.
