DIAGNOSTIC ENVIRONNEMENTAL GLOBAL DU BASSIN VERSANT DU LAC MEGANTIC : SOUS BASSINS DE MARSTON ET WOBURN (MUNICIPALITES DE MARSTON ET SAINT-AUGUSTIN-DE-WOBURN)

PROGRAMME SCHÉMA D'ACTION GLOBAL POUR L'EAU (SAGE)

JUIN 2009

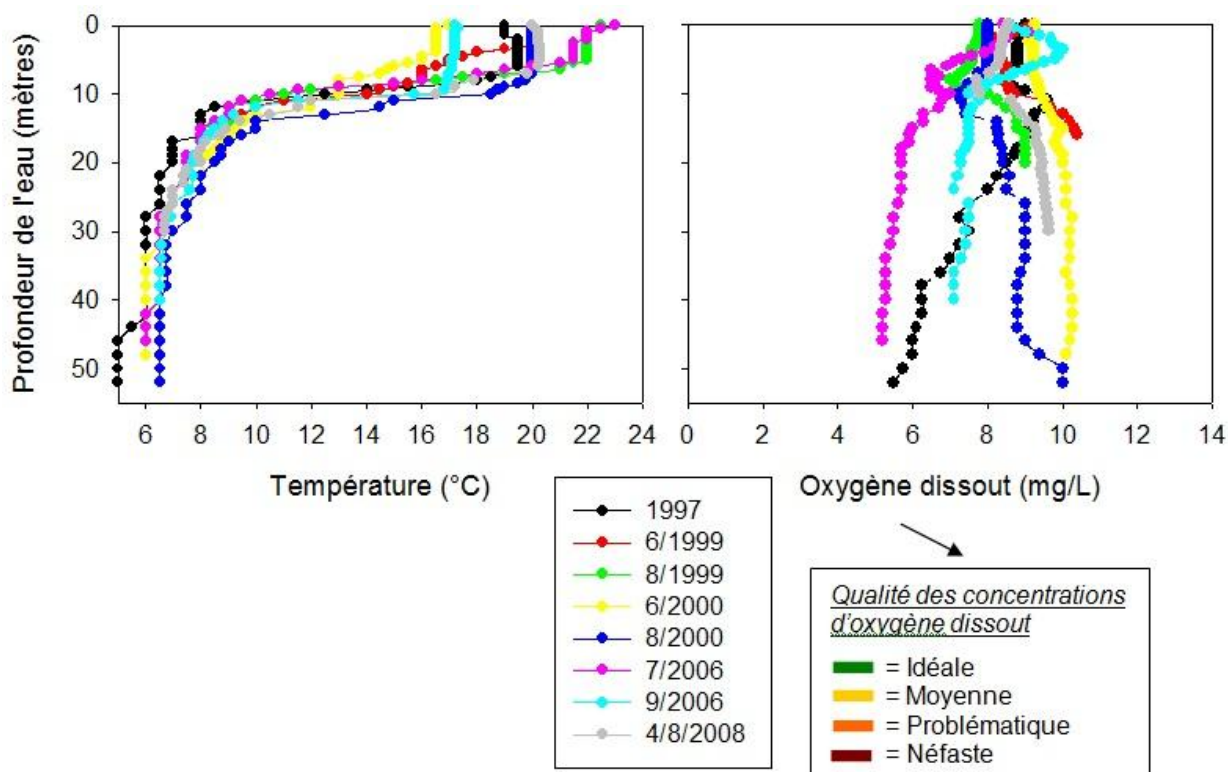
Figure 7 : Profils d'oxygène et de température, 1997 à 2008

- Le fond du lac présente une teneur en oxygène suffisante pour limiter le relargage du phosphore, ce qui est un point positif pour la santé du lac.
- L'allure des spectres UV caractérise la présence de matière organique et de nitrates en faible concentration. L'analyse des spectres montre aussi que la qualité des eaux s'est améliorée depuis 2004 puisque les valeurs d'absorbance sont plus faibles en 2005 et 2006. La situation semble stable depuis 2005, car l'allure des spectres est relativement identique entre 2005 et 2006.

Il est recommandé de faire un suivi régulier des paramètres physico-chimiques (principalement transparence, phosphore et chlorophylle *a*) et de noter les résultats dans un carnet de bord. Un suivi annuel de la transparence de l'eau à la fosse, de préférence un minimum de 4 à 6 mesures par année durant la période estivale, est conseillé. De plus, il est recommandé de poursuivre l'analyse de la concentration en phosphore total et en chlorophylle *a* au moins à tous les deux ans.

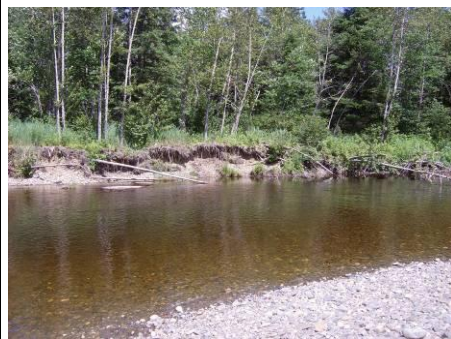
Pt 72: Érosion basale (Riv. Victoria)

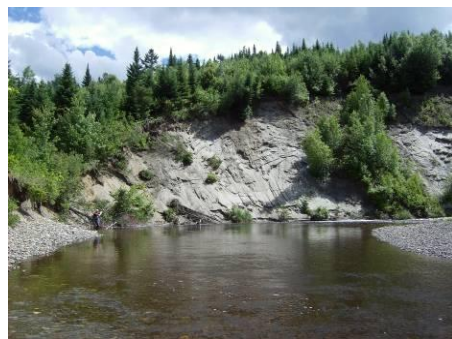
Pt 74: Grand escarpement

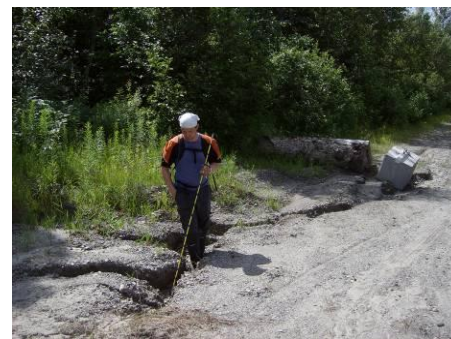
Pt 78: Ravinement de la route

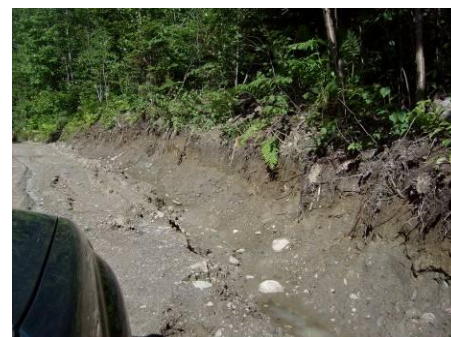
Pt 84: Érosion des fossés

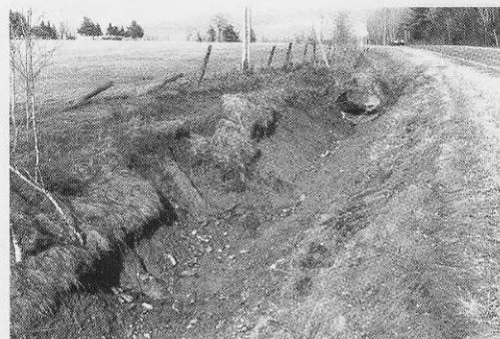
Photographie no 1 : Section nettoyée à l'été 1995 selon la méthode traditionnelle. Cette photographie prise au printemps 1996 permet de constater les effets dévastateurs de l'érosion (solifluxion et décrochage) sur les talus du fossé. (Route 222-01-140, vue vers l'est) (Photo: RAPPEL)

Une bonne part des sédiments arrachés aux parois vient combler partiellement le fond des fossés, ce qui réduit d'autant l'efficacité du drainage et nécessite, à court terme, de nombreuses interventions ponctuelles sur l'ensemble des sections entretenues. Les sédiments fins (argile, limon et sable fin) sont quant à eux mis en suspension et transportés vers la partie aval du réseau de drainage, c'est-à-dire bien souvent vers les lacs et les cours d'eau naturels où ils viennent envaser les plages, colmater les frayères et dégrader les aires d'alevinage si précieuses à la faune ichtyenne.

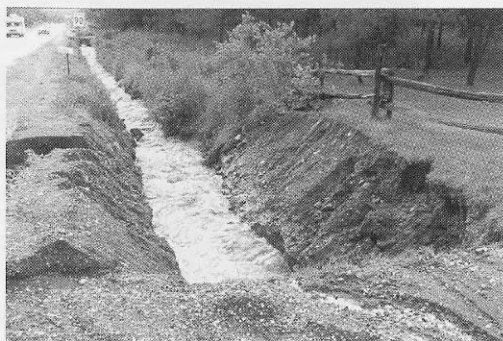
Photographie no 2 : Début de section nettoyée selon la méthode traditionnelle pour les premiers mètres, puis selon la méthode du tiers inférieur pour le reste. La photographie a été prise lors de la période de fortes précipitations de la mi-juillet 1996 et moins d'une semaine après l'intervention de nettoyage du fossé. Remarquer la forte érosion déjà en place dans les premiers mètres alors que la partie creusée selon la méthode du tiers inférieur est demeurée presque intacte.

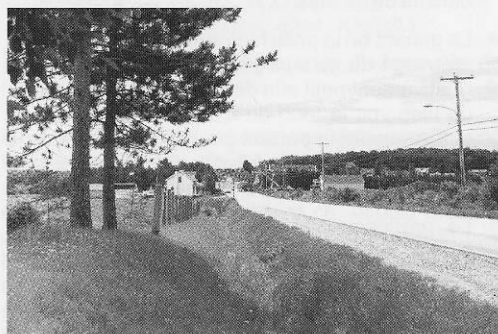
Photographie no 3 : Une route dont les fossés sont nettoyés selon la méthode du tiers inférieur s'intègre de manière plus harmonieuse dans l'environnement. Les fossés en végétation offrent une transition plus graduelle entre la route et le paysage agricole ou agro-forestier environnant.
