Suivi de la qualité de l'eau des principaux tributaires du lac Mégantic

Rémi Morin

MRC du Granit

Février 2019

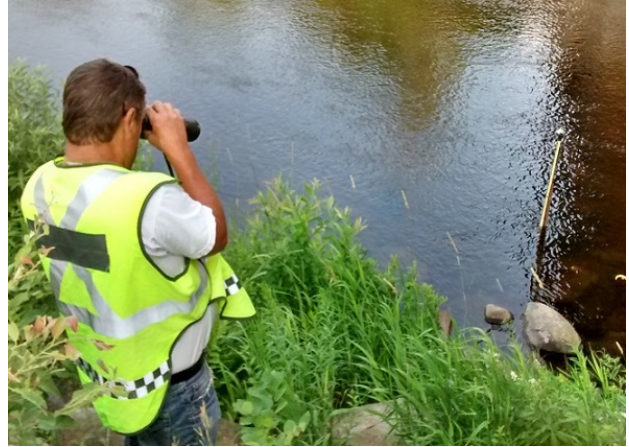
Concrètement, le débit quantifie le volume d'eau qui traverse une surface ou une section donnée, par unité de temps. Pour le calculer, il faut multiplier la vitesse du courant par la surface d'écoulement d'une coupe transversale de la rivière (surface mesurée généralement en mètre carré). Plus on prend de mesures de vitesse, plus l'estimation du débit général de la rivière sera représentative de la réalité. Dans le présent projet, un protocole fourni par Environnement Canada (Programme de perfectionnement de carrière du technicien en hydrométrie, Cours n° 10.1 — Principes afférents au jaugeage du débit, 1999) a été suivi à quelques détails près. En bref, deux mesures de vitesse ont été prises tous les mètres sur une coupe transversale de la rivière à l'aide d'un courantomètre à hélice. Une règle en mètre a été dessinée sur le tablier des ponts pour prendre les mesures toujours au même endroit. Le courantomètre était placé dans le courant au tiers inférieur durant 30 secondes, puis remonté au tiers supérieur pour 30 secondes supplémentaires. La vitesse moyenne durant la minute était notée et ensuite multipliée par l'aire de la section mesurée, suivant la *méthode de la demi-section uniforme* du protocole d'Environnement Canada. La bathymétrie du cours d'eau a été réalisée à l'étiage pour faciliter la tâche, puis la hauteur d'eau était notée à l'aide d'une règle fixe lors de chaque sortie. Avec la bathymétrie du cours d'eau et la hauteur d'eau, il était possible de calculer ultérieurement l'aire de la surface d'écoulement, et ainsi d'éviter de prendre cette dernière mesure à chaque fois.

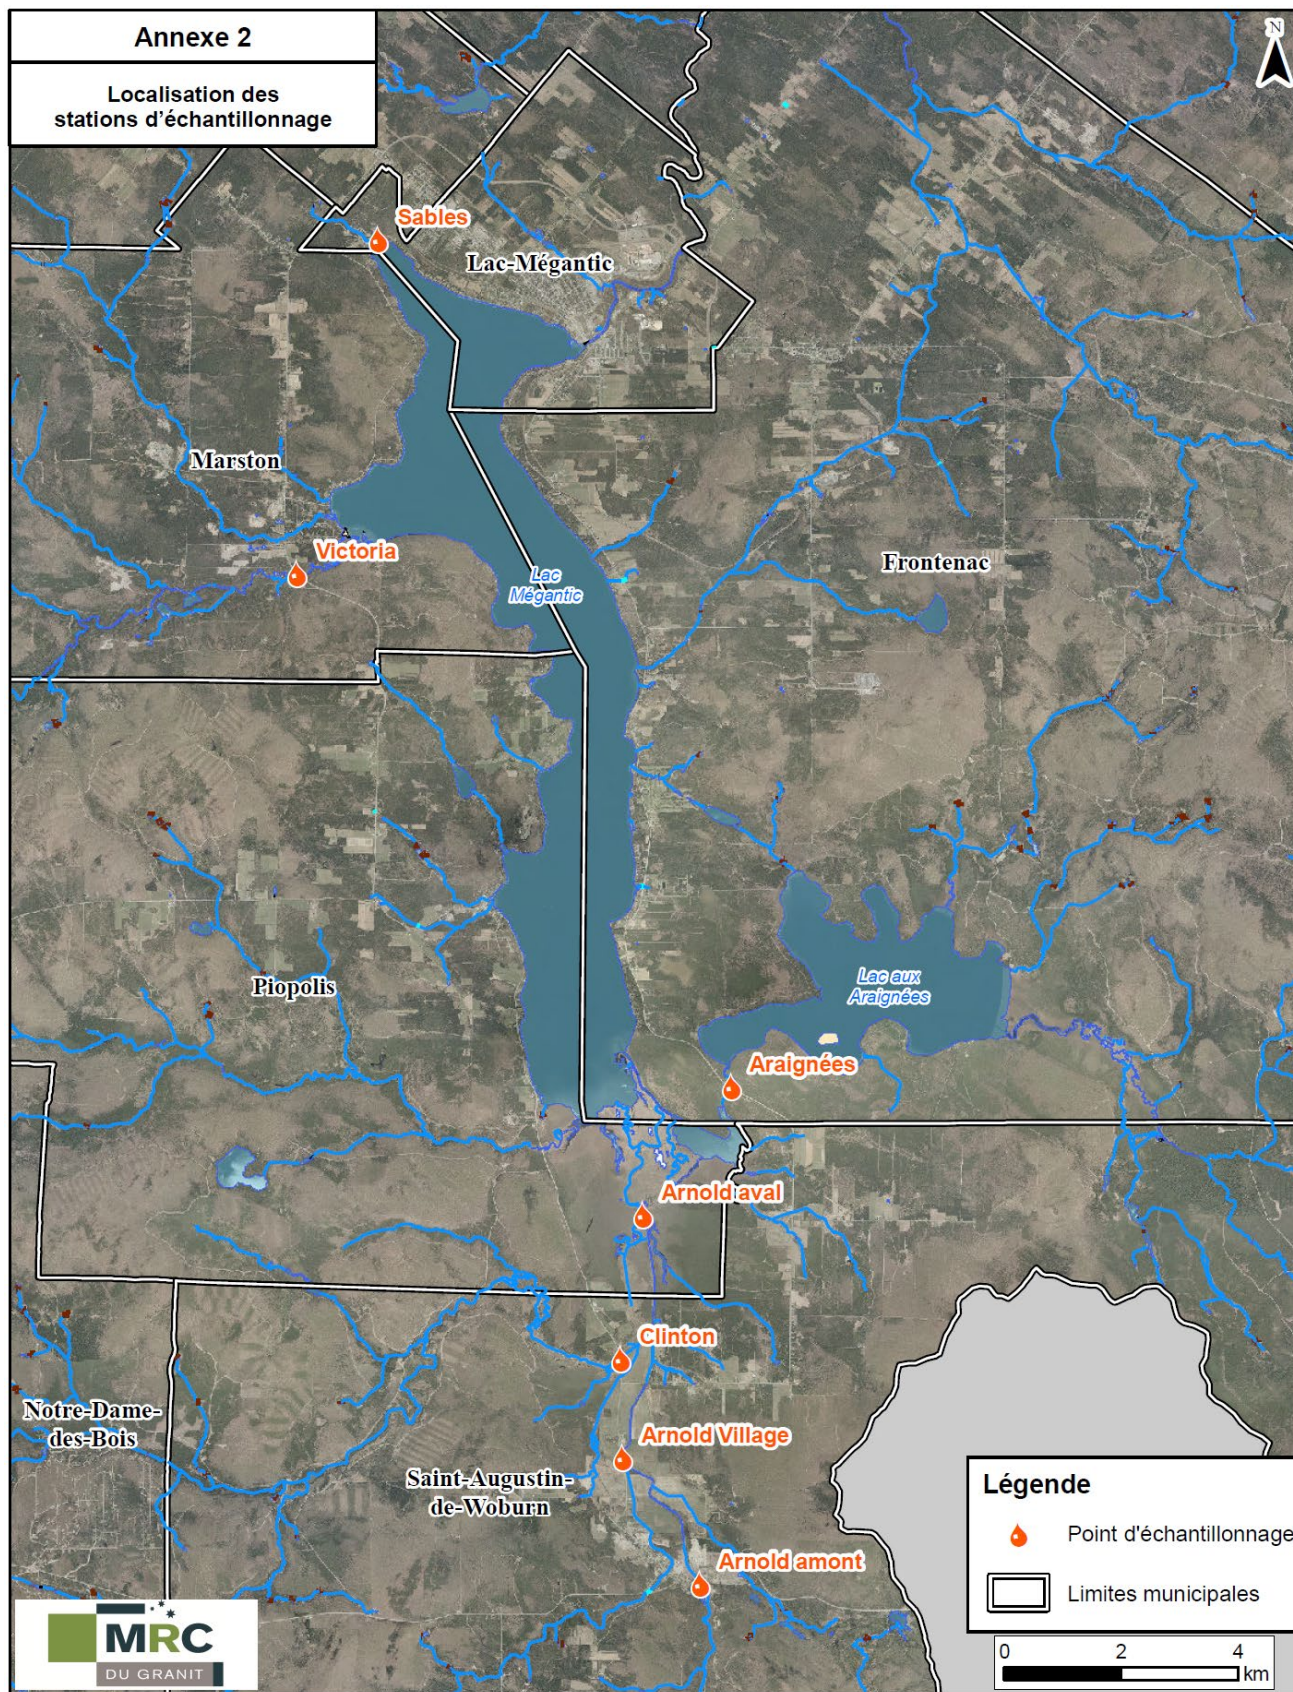
Annexe 2 : Localisation des stations d'échantillonnage

Le plan présenté à l'annexe 2 du rapport localise les sept stations d'échantillonnage du phosphore sur le bassin versant du lac Mégantic. D'abord, pour le secteur de la rivière Arnold, le choix des stations d'échantillonnage s'est effectué afin de pouvoir comparer les trois secteurs d'activités qu'on rencontre de l'amont vers l'aval de la rivière Arnold, soit le secteur rural et forestier, le secteur urbain et industriel et le secteur agricole.
