Portrait et diagnostic du bassin versant du lac Mégantic - Secteur Est

PORTRAIT ET DIAGNOSTIC DU BASSIN VERSANT DU LAC MÉGANTIC - SECTEUR EST

RAPPORT FINAL

Décembre 2010

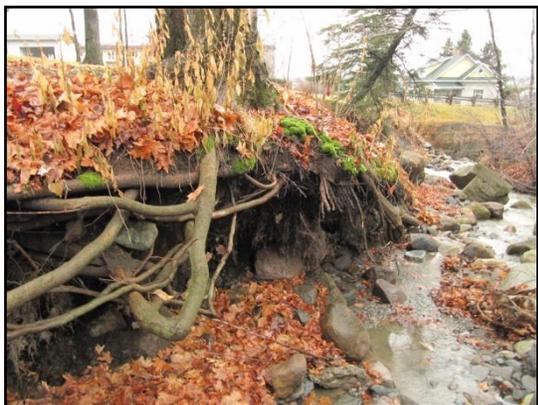
Point 3 : Érosion de la berge et déchaussement de la base des arbres.

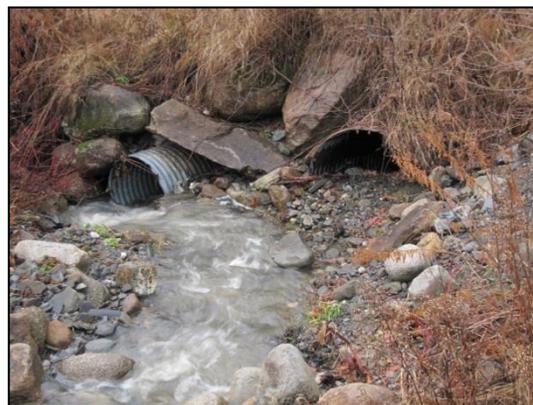
Point 4: Ponceau double dont l'un est bloqué par les sédiments.

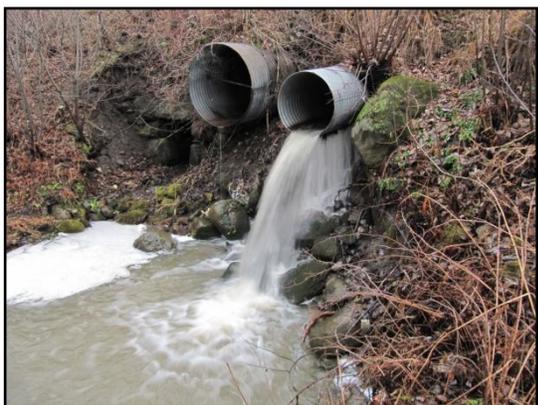
Point 4 : Ponceau avec chute imposante. Eaux troubles par fort débit.

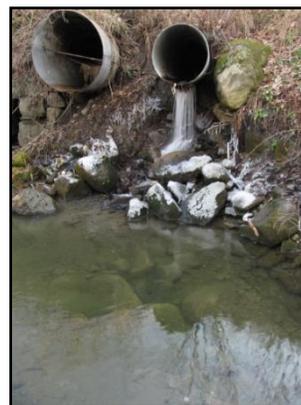
Point 4 : Même ponceau avec chute. Eaux claires en période sèche.

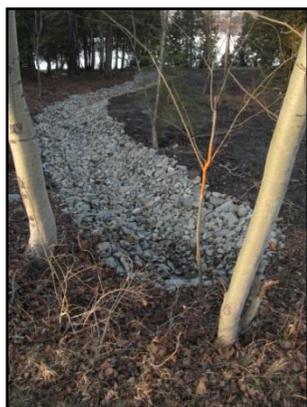
Point 6 : Fossé de drainage enroché jusqu'au lac.

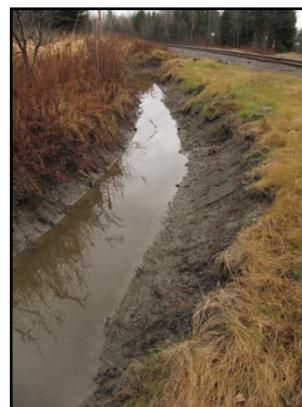
Point 8 : Fossé avec talus dénudés.

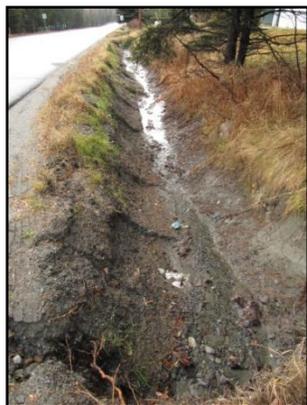
Point 10 : Entretien inadéquat des fossés. Forte érosion des talus.

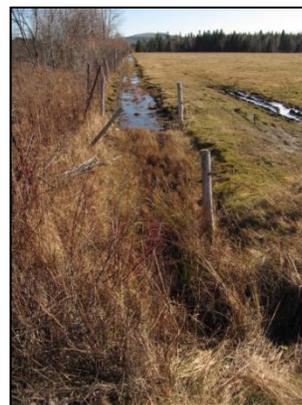
Point 15 : Fossé agricole avec accès au bétail.

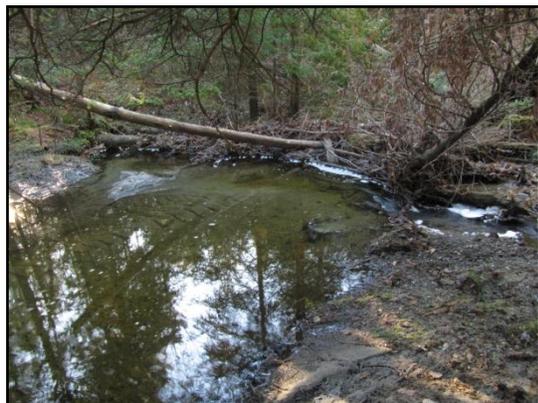
Point 24 : Embâcle avec dépôts de sédiments et sable.

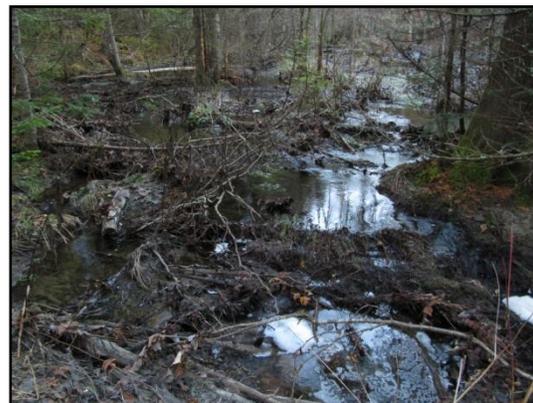
Point 27 : Arbre renversé, zone de débordement avec matière organique et sédiments fins.

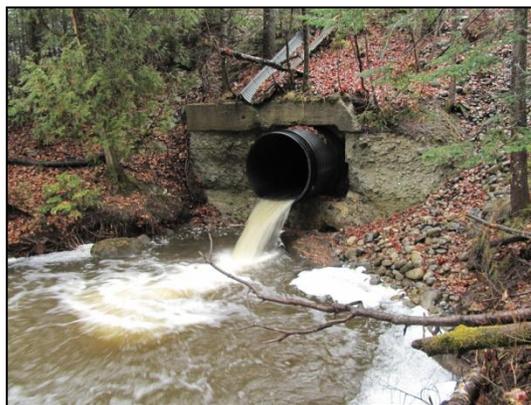
Point 28 : Aval du même ponceau. Chute avec fosse importante.

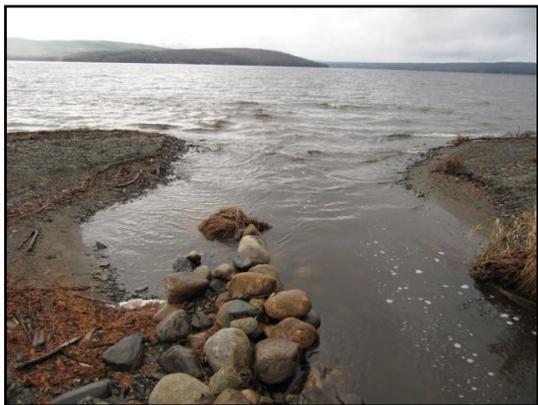
Point 30 : Embouchure du tributaire. Delta de sédiments.

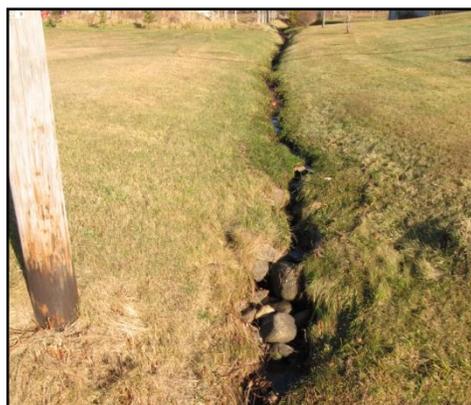
Point 31 : Ravinement d'un fossé de drainage.

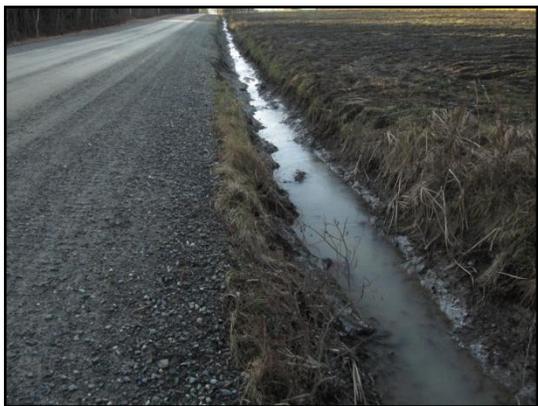
Point 40 : Érosion des bas de talus du fossé.

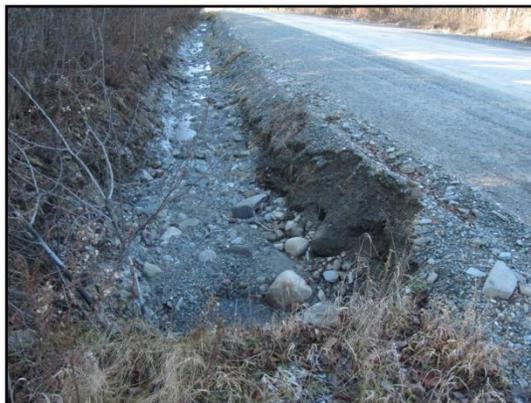
Point 47 : Ponceau avec forte érosion des talus à sa sortie.

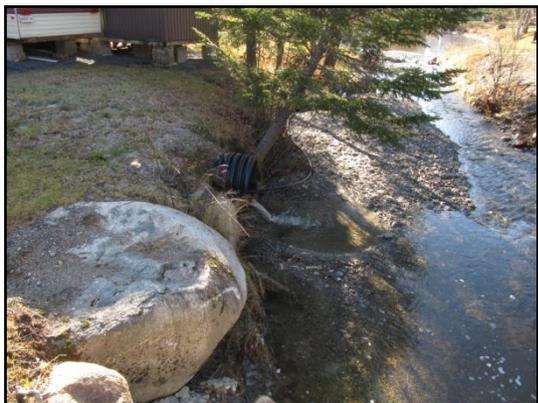
Point 55 : Bande riveraine absente. Ponceau avec chute.

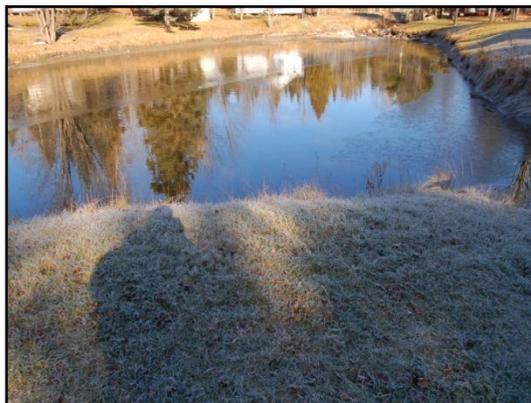
Point 56 : Absence de bande riveraine en bordure de l'étang.

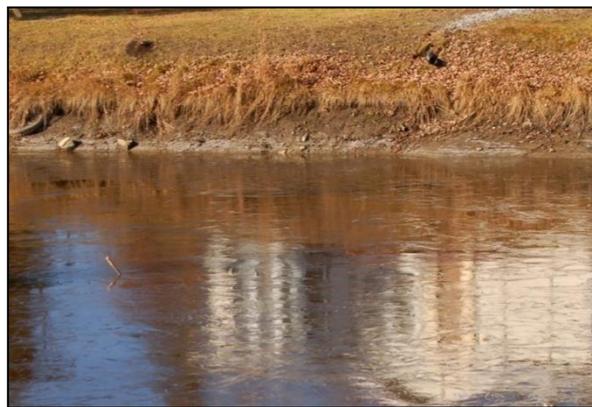
Point 56 : Sorties de drains et érosion de la berge.

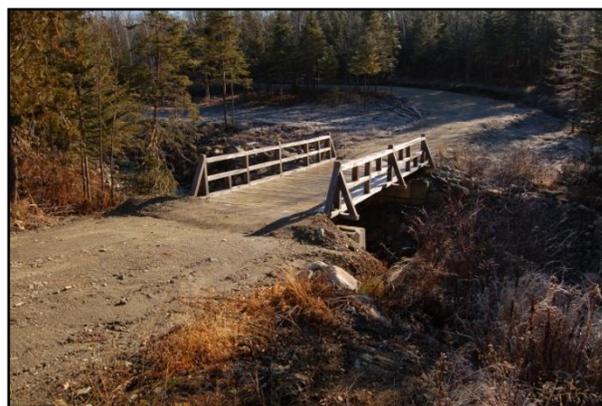
Point 59 : Pont récent. Berge fortement érodée.

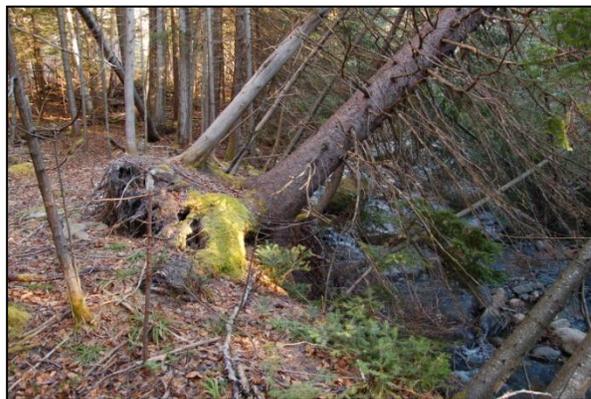
Point 63 : Arbres en surplomb.

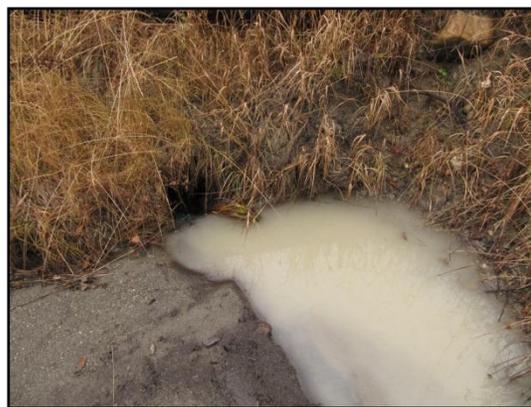
Point 69 : Eau chargée de particules argileuses drainant une zone de sols à nu.

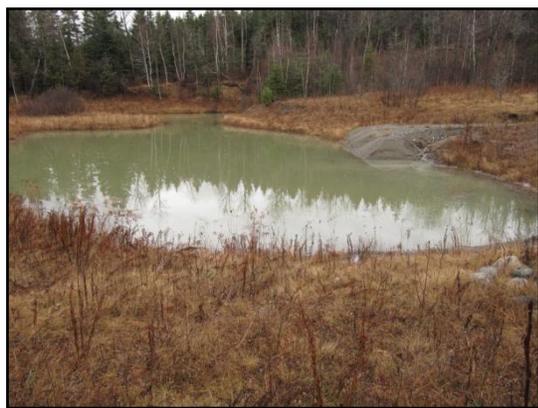
Point 70 : Bassin étanche avec eaux grises-verdâtres.

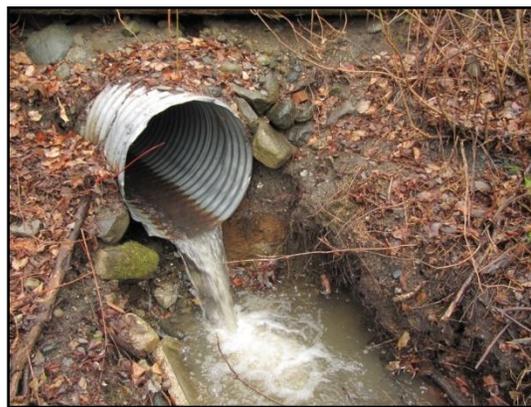
Point 71 : Ponceau avec chute.

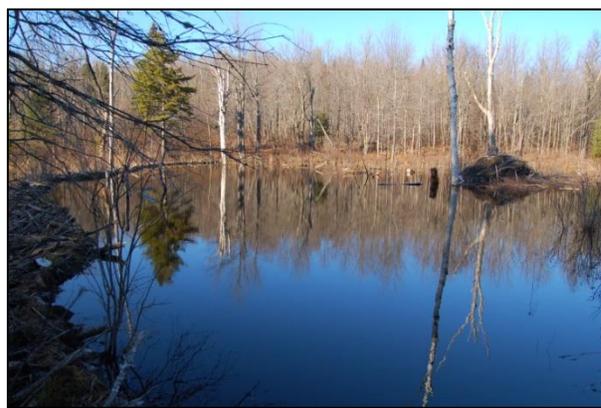
- Point 85 : Barrage de castors ayant créé un étang de grande dimension.
- Point 86 : Milieu humide en aval du barrage.
- Point 87 : Érosion de la rive droite et affaissement du talus.

Point 85 : Barrage de castor.

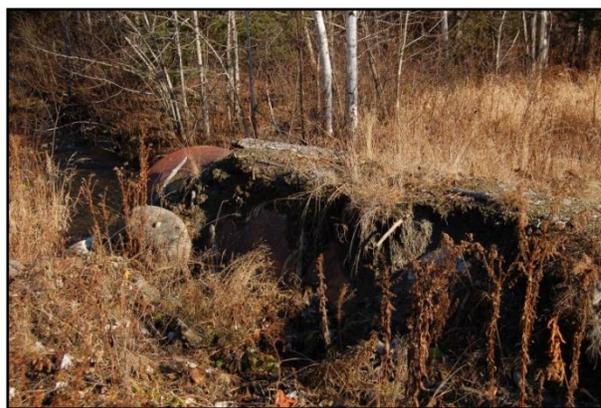
Point 95 : Érosion du chemin sur le dessus du ponceau.

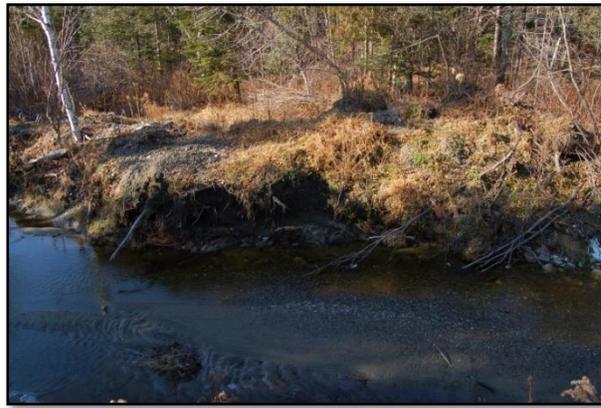
Point 98 : Érosion des berges et affouillement.

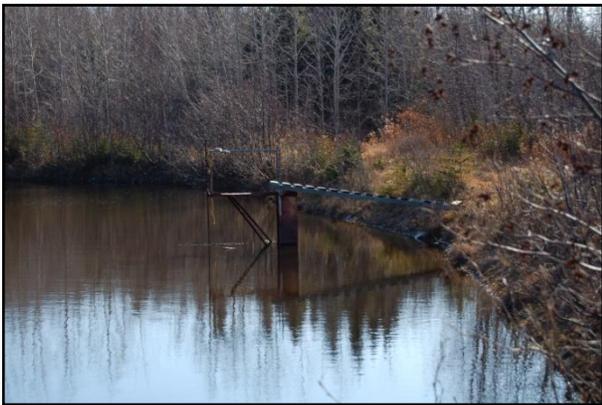
Point 100 :Structure de contrôle des niveaux d'eau de l'étang artificiel.

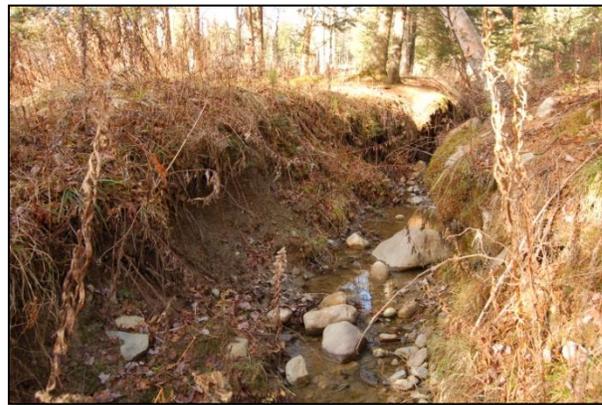
Point 101 :Arrivée d'un fossé de drainage. Talus très abrupts et érodés.

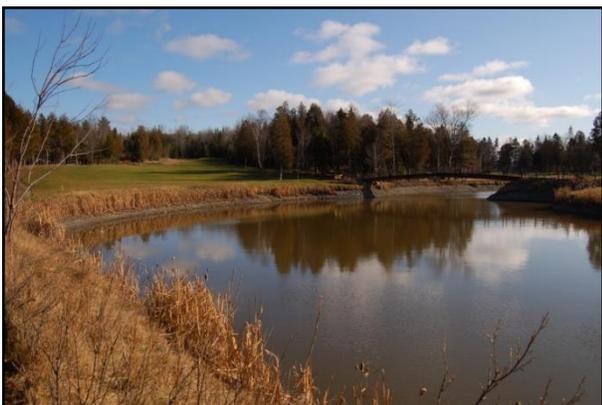
Point 106 :Étang avec absence de bande végétalisée. Eaux brunâtres.

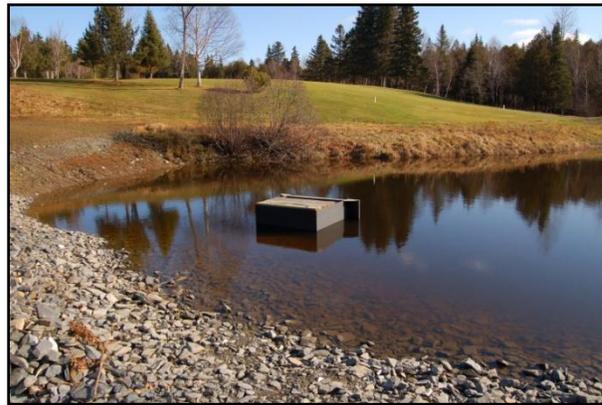
Point 108 :Autre étang avec absence de bande riveraine.

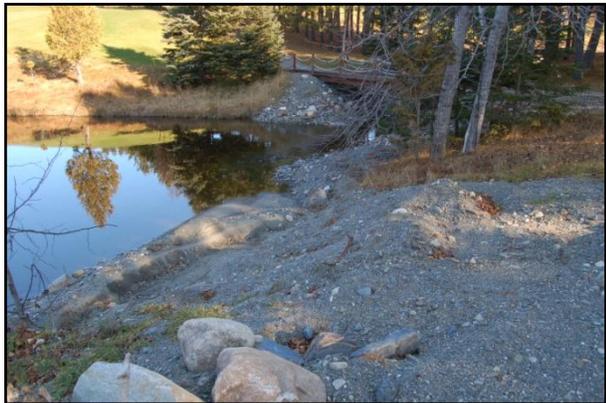
Point 109 :Gravier en bordure de l'étang et absence de bande riveraine.

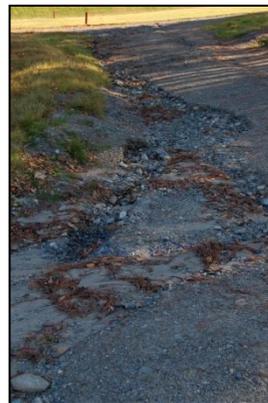
Point 109 :Ravinement d'un passage vers l'étang.

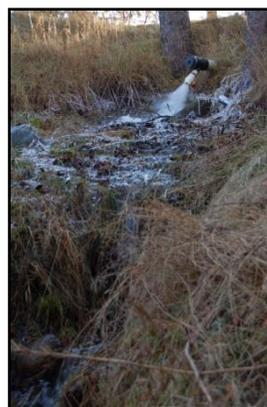
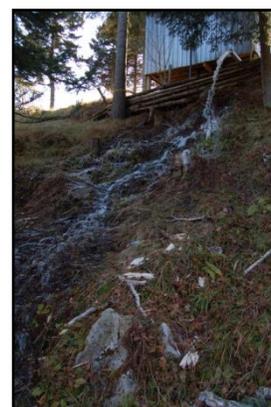
Point 110 : Écoulement à fort débit et érosion en aval. Sorties de drains.

Recommandation : *Stabiliser la sortie des drains et, si possible, diminuer la pression. De plus, il serait fortement conseillé d'acheminer cette eau vers les zones boisées afin de permettre son infiltration dans le sol plutôt que son rejet immédiat au ruisseau.*

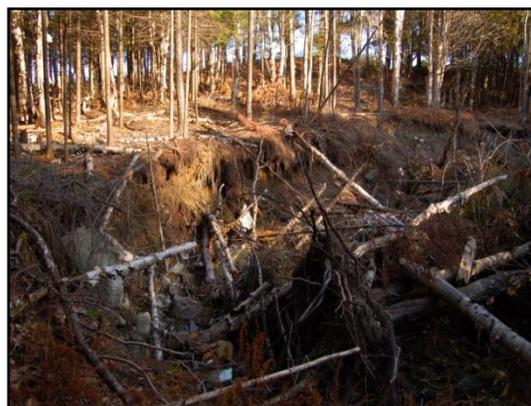
Point 111 :Effondrement du talus de la berge. Plusieurs arbres sont renversés.

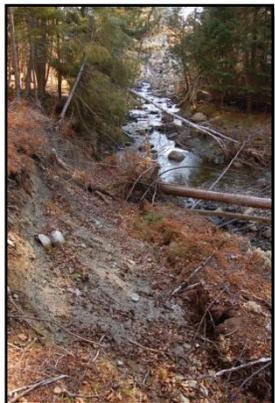
Point I 11 :Érosion généralisée du talus de la berge et arbres déracinés.

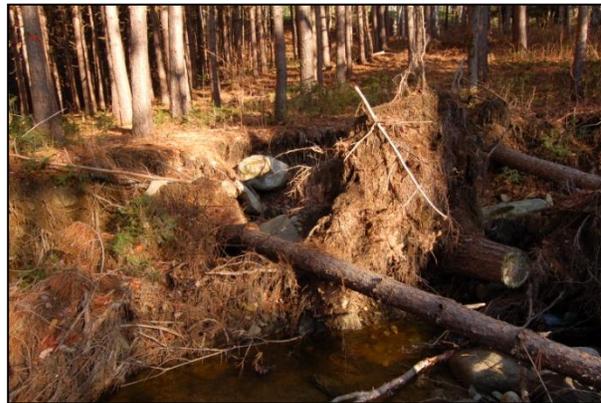
Point I 12 :Décrochement du talus de la berge et arbres déracinés.

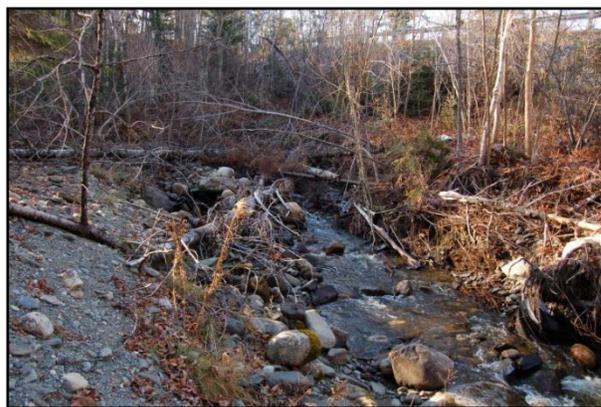
Point I 14: Embâcle de débris ligneux à l'amont du ponceau.

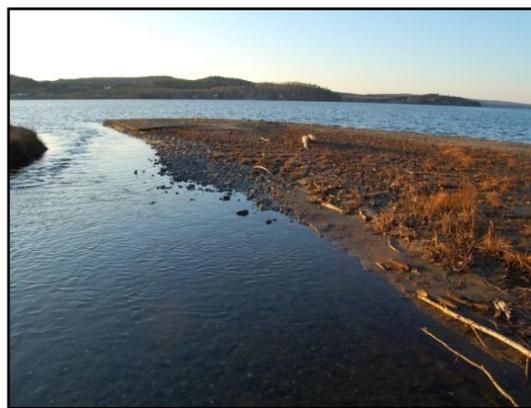
Point I 15 :Embouchure du tributaire et delta de sédiments.

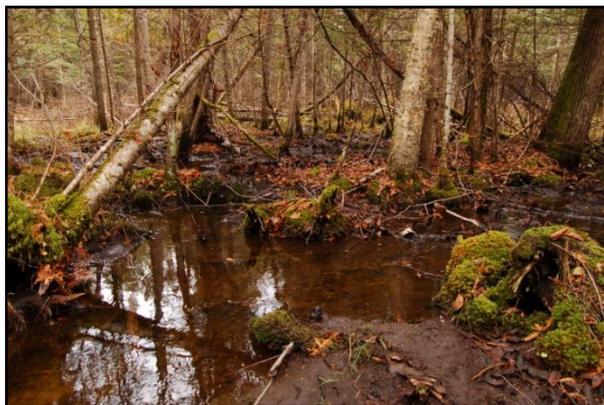
Point I18 : Amont du ruisseau. Écoulement diffus dans une cèdrière.

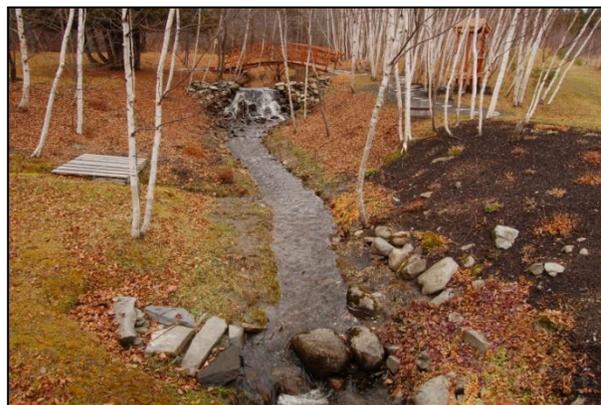
Point I22 : Zone artificialisée et manque de couvert végétal sur les rives.

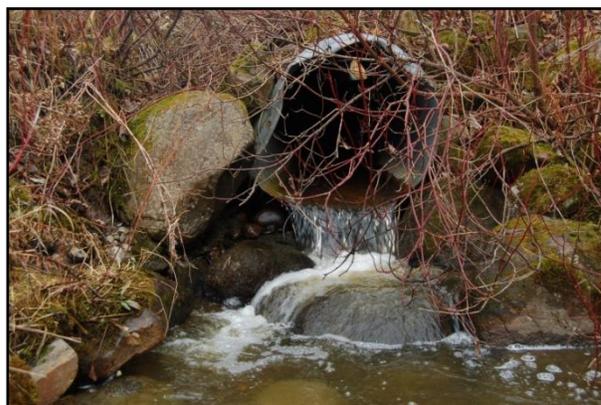
Point I37 : Ponceau avec chute à l'aval.

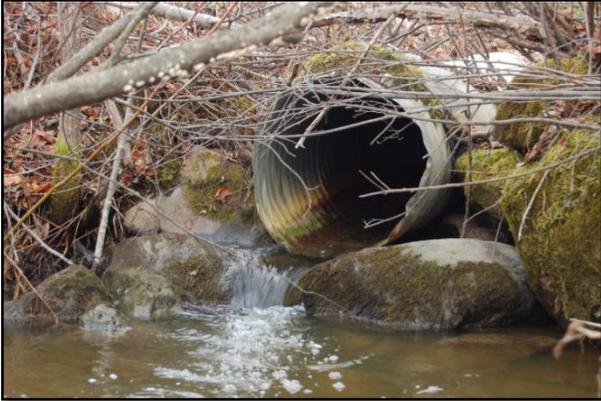
Point I38 :Ponceau de métal avec écoulement sur le pourtour de ce dernier.

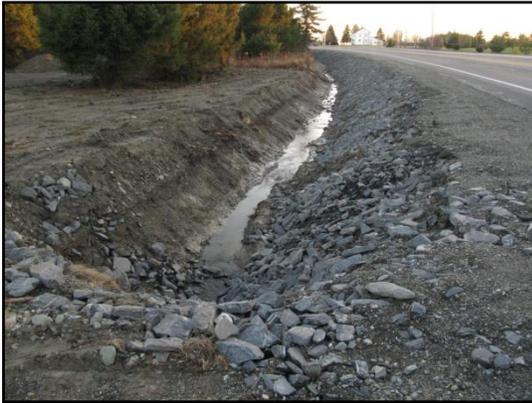
Point I46 :Enrochement du talus de remblai mais absence de stabilisation du côté déblai.

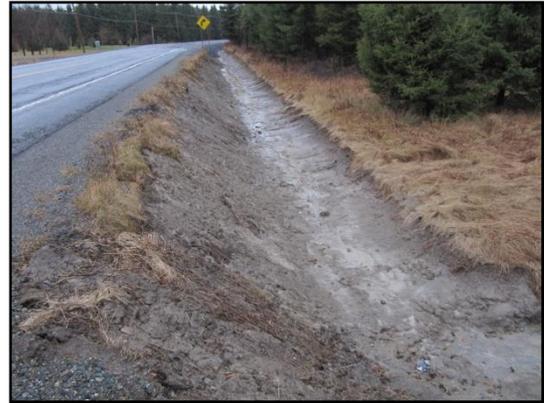
Point I47 : Fossé avec sol à nu non-entretenu avec la méthode du tiers-inférieur.

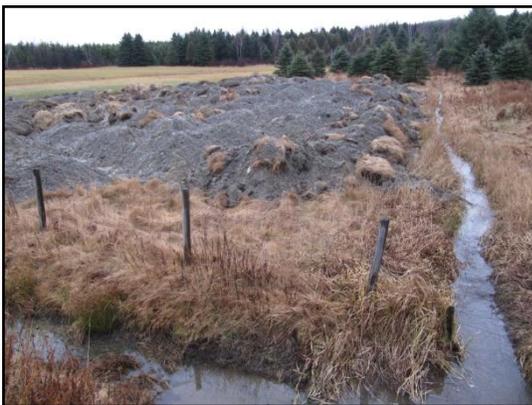
- Point I48 : Plusieurs tas de gravier sableux en bordure du fossé. Aucune mesure de contrôle de l'érosion telle qu'une barrière à sédiments n'a été mise en place. Les talus du fossé présentent des signes d'érosion et de ravinement.

Point I48 :Tas de gravier et sable en bordure du fossé, sans mesure de contrôle.

Recommandation : *Les talus des fossés devraient être ensemencés et stabilisés à l'aide de matelas anti-érosion ou d'un enrochement pour éviter leur affaissement (sur une longueur d'environ 25 mètres).*

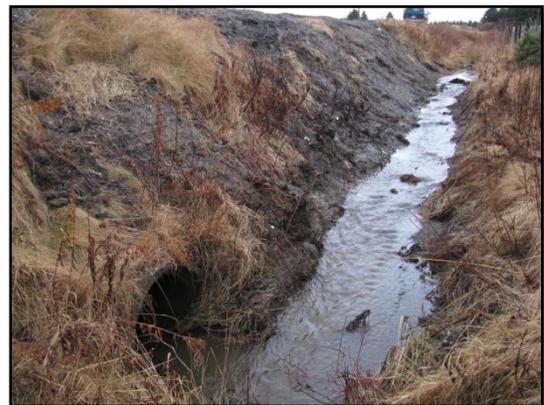
Point I48 :Fossés érodés nécessitant une stabilisation des talus.

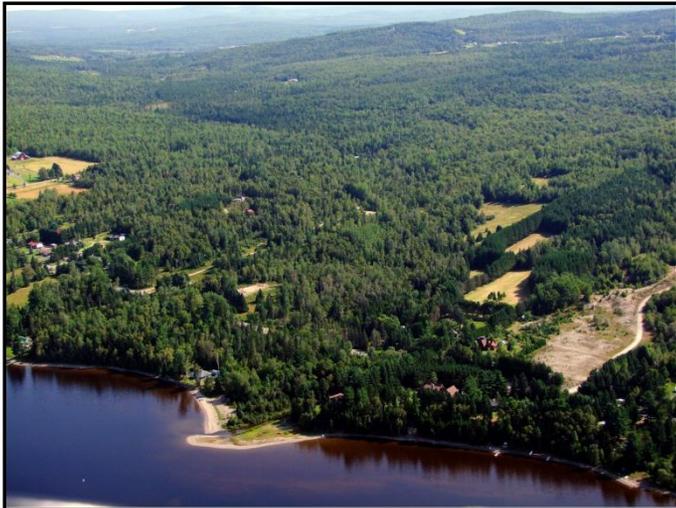
Descrip.	Vue du troisième rang.	Delta à l'embouchure du tributaire T4.
Secteur du troisième rang / Golf

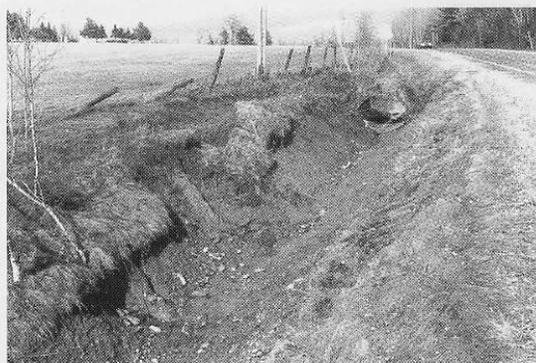
Photographie no 1 : Section nettoyée à l'été 1995 selon la méthode traditionnelle. Cette photographie prise au printemps 1996 permet de constater les effets dévastateurs de l'érosion (solifluxion et décrochage) sur les talus du fossé.
 (Route 222-01-140, vue vers l'est) (Photo: RAPPEL)

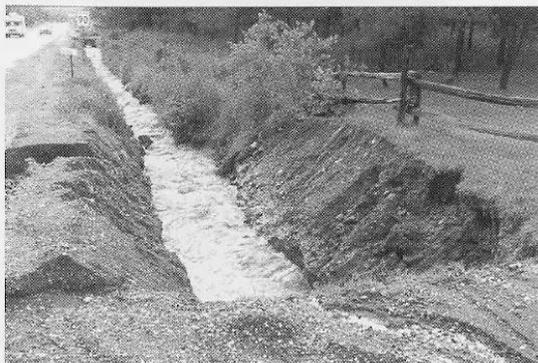
Photographie no 2 : Début de section nettoyée selon la méthode traditionnelle pour les premiers mètres, puis selon la méthode du tiers inférieur pour le reste. La photographie a été prise lors de la période de fortes précipitations de la mi-juillet 1996 et moins d'une semaine après l'intervention de nettoyage du fossé. Remarquer la forte érosion déjà en place dans les premiers mètres alors que la partie creusée selon la méthode du tiers inférieur est demeurée presque intacte.
 (Route 222-01-120, vue vers le sud-est)
 (Photo RAPPEL, 96-07-12)

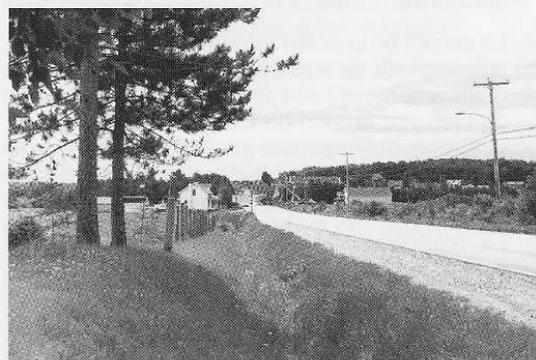
Photographie no 3 : Une route dont les fossés sont nettoyés selon la méthode du tiers inférieur s'intègre de manière plus harmonieuse dans l'environnement. Les fossés en végétation offrent une transition plus graduelle entre la route et le paysage agricole ou agro-forestier environnant.
 (Photo: M.T.Q., 97-07-07)
